„BIPROMEL” Spółka z o.o.

***Ocena stanu technicznego urządzeń hydrotechnicznych
Zalewu Zemborzycy z wyłączeniem zapory czołowej***

Listopad 2011

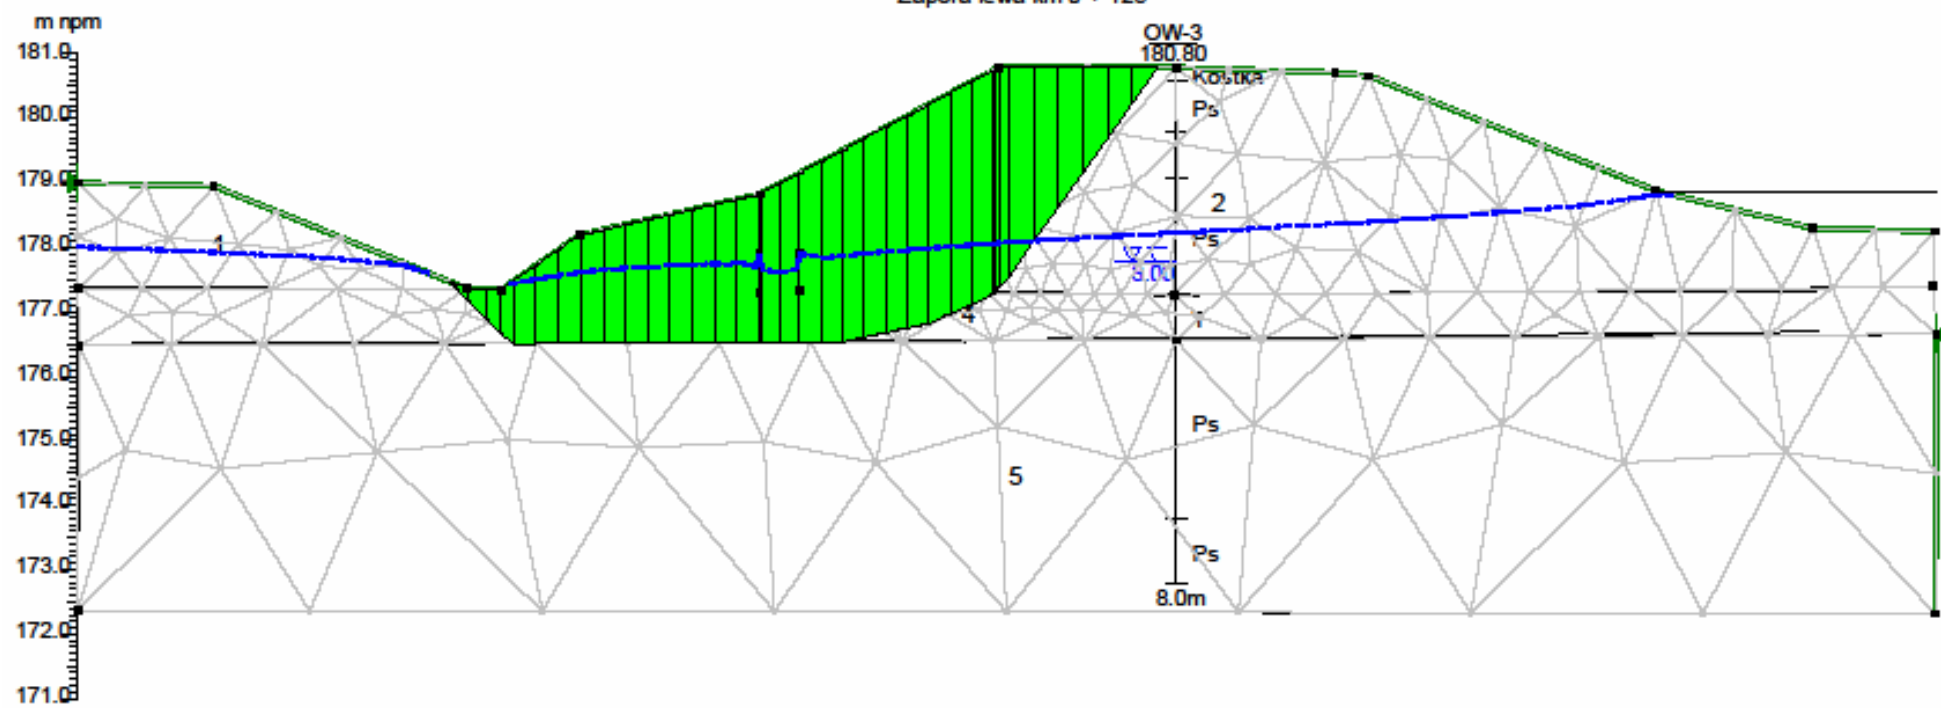
P - 3

Zapora lewa km 0 + 125

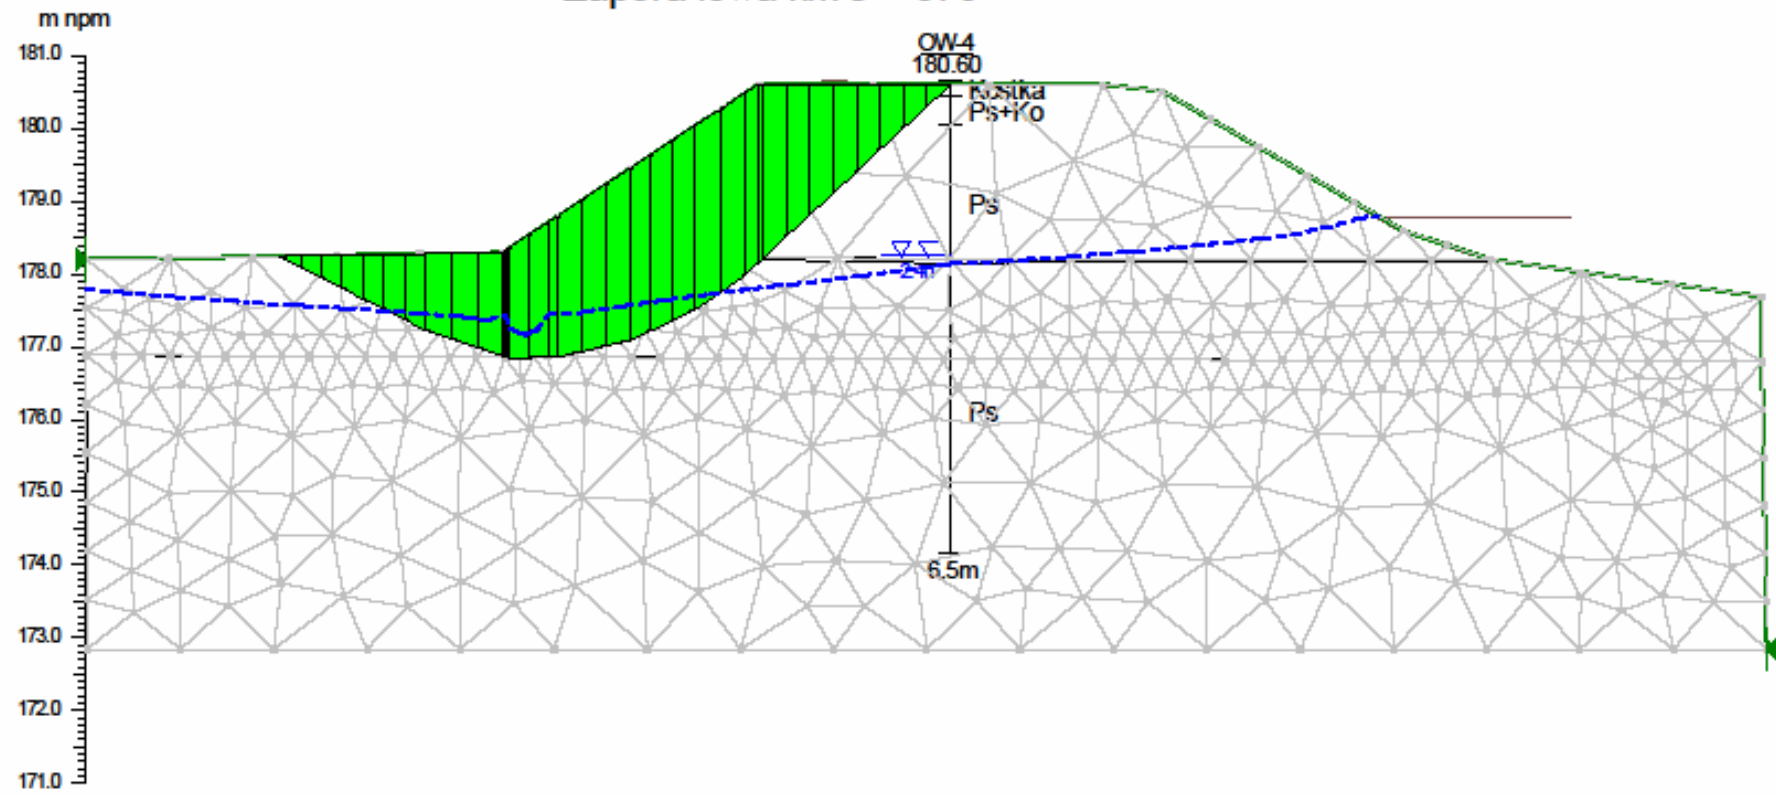
P - 4 $\frac{2,233}{}$
Zapora lewa km 0 + 675

Obliczenie stateczności skarpy odpowietrznej
Metoda Morgenstern - Price
 $F_{min} = 2,233$

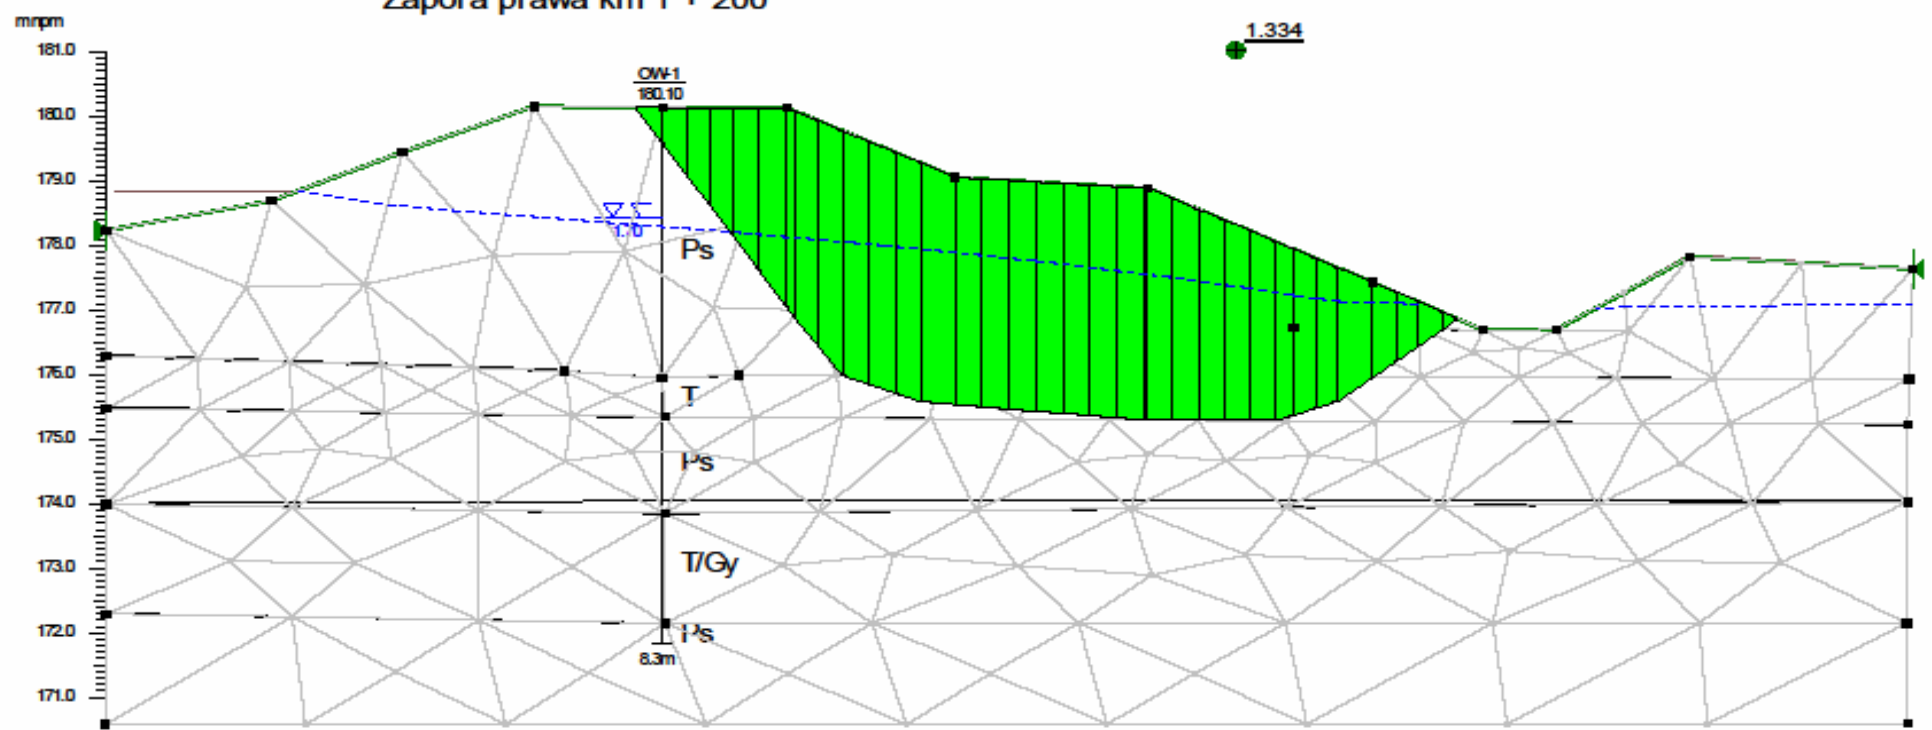
P - 1
Zapora prawa km 1 + 200

Obliczenie stateczności skarpy odpowietrznej
Metoda Morgenstern - Price
F min = 1,334

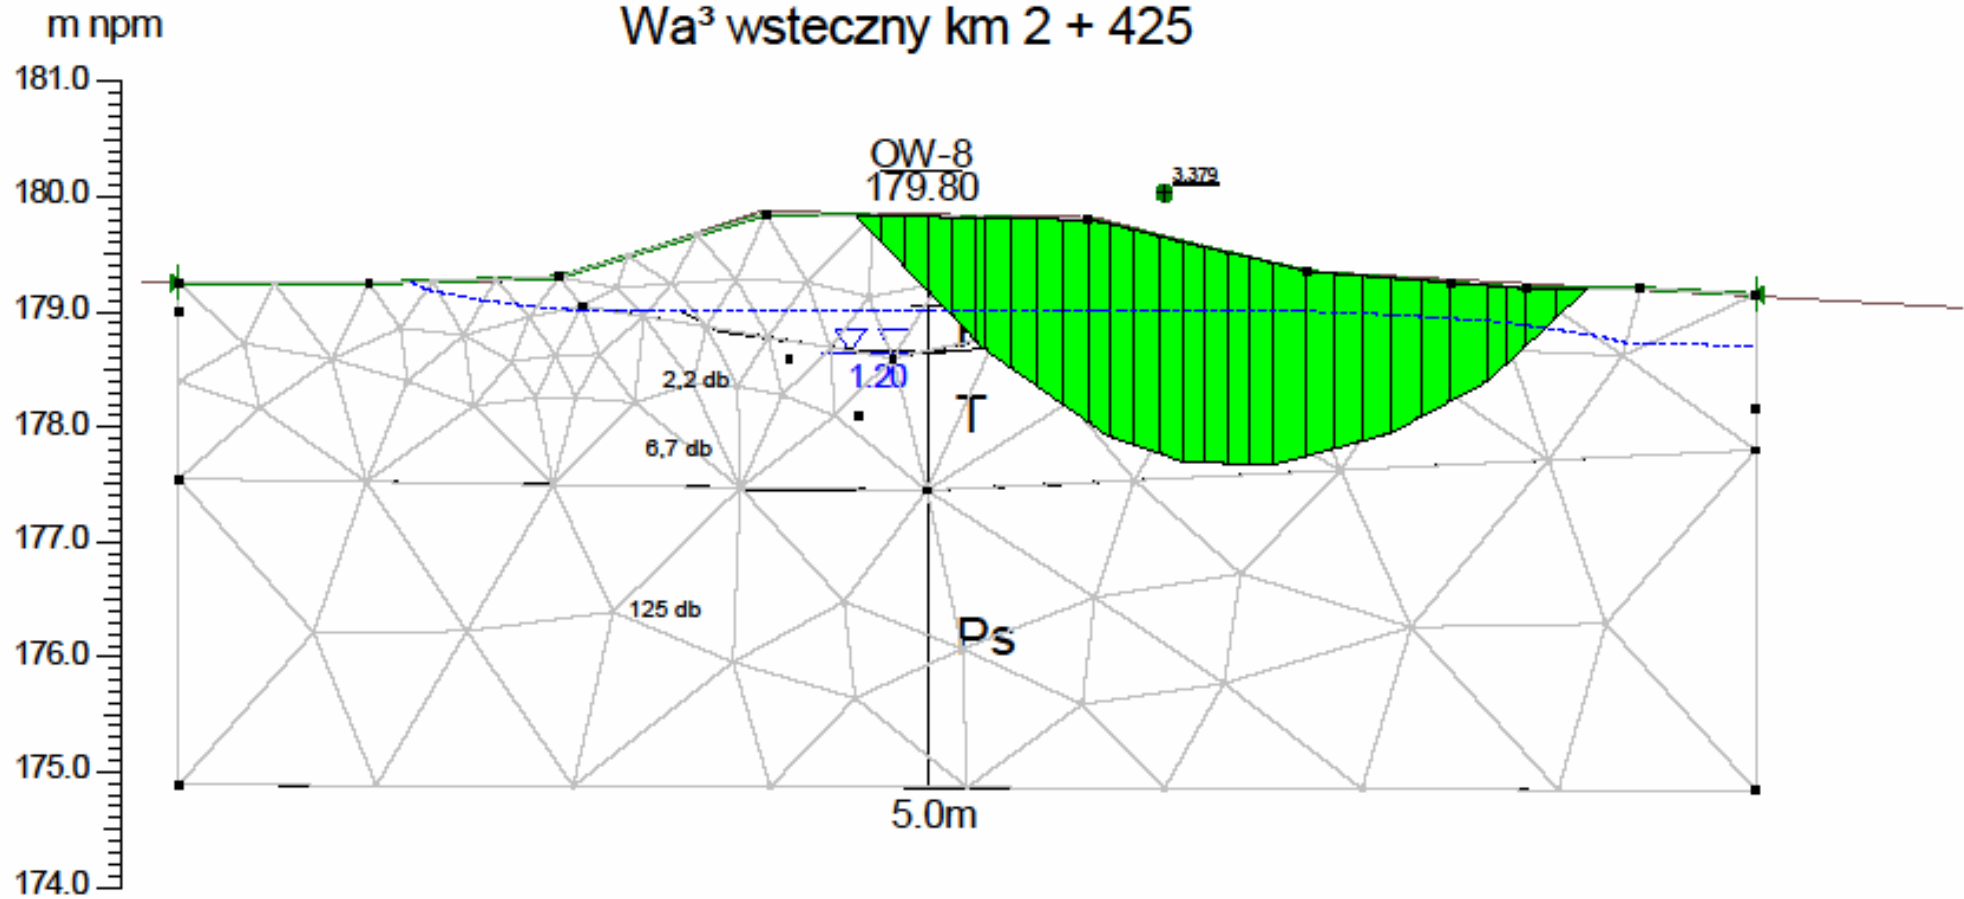
P - 11

Obliczenie stateczności skarp powietrznej
Metoda Morgenstern - Price
F min = 3,379

Wa³ wsteczny km 2 + 425

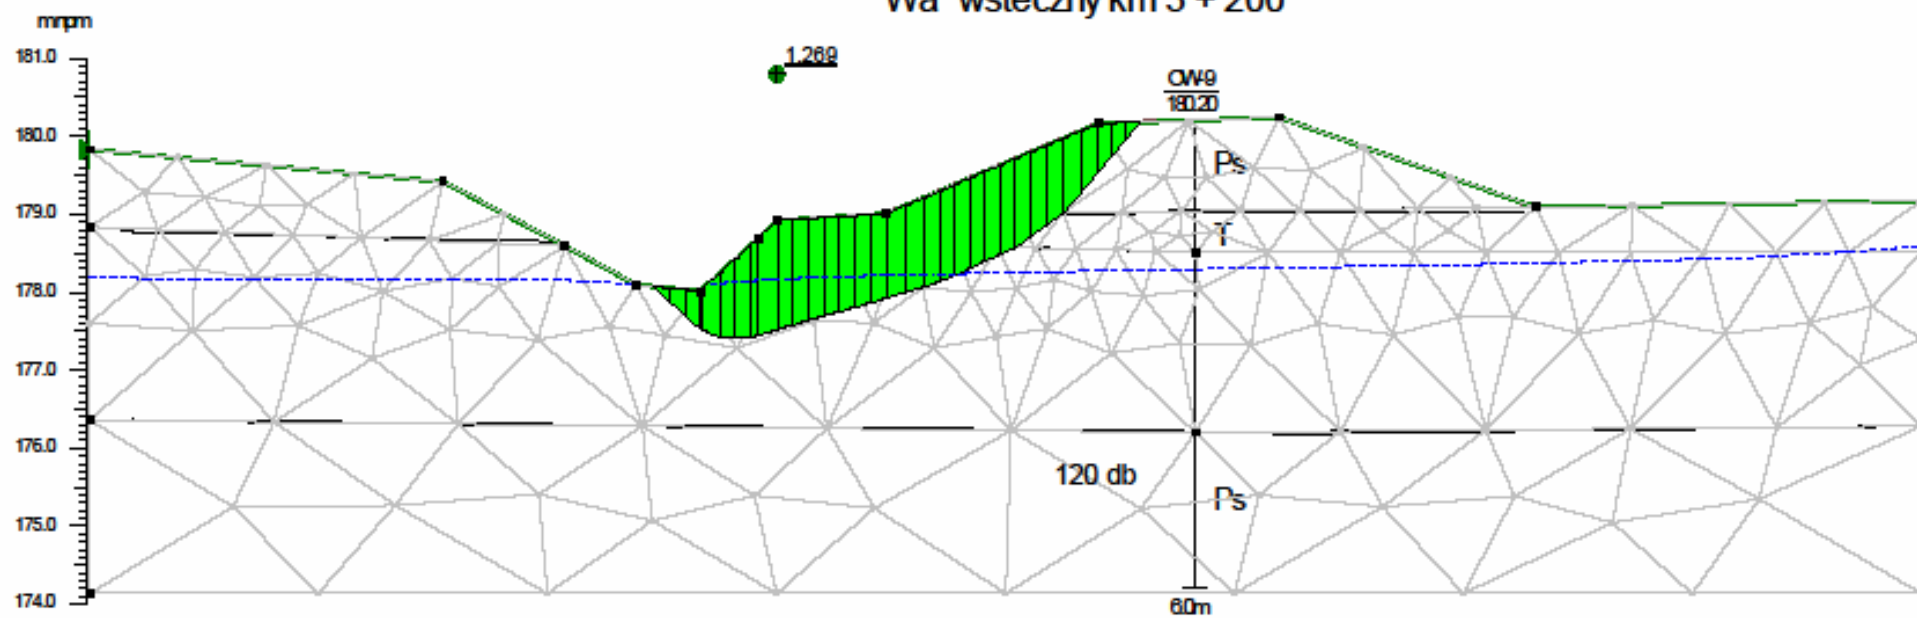
Obliczenie stateczności skarpy odpowietrznej
Metoda Morgenstem - Price
F min = 1,269

P - 14
Wa³ wsteczny km 3 + 200

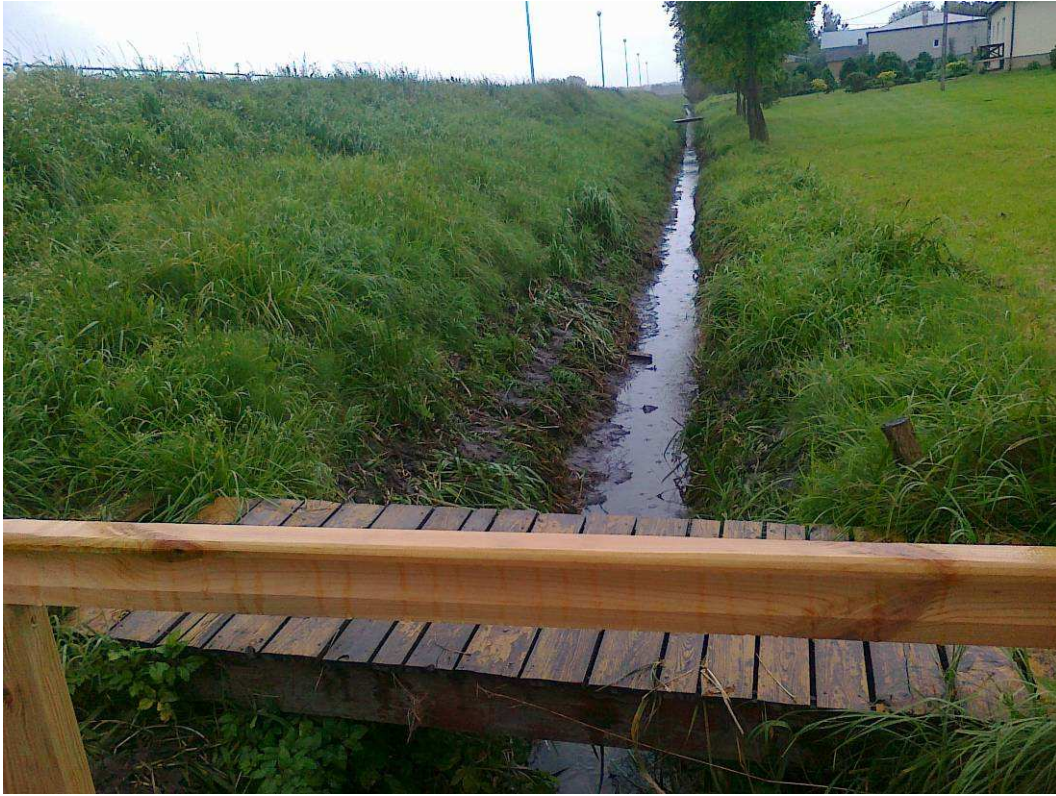
Fot. 3 Zapora lewa zbiornika - rów opaskowy

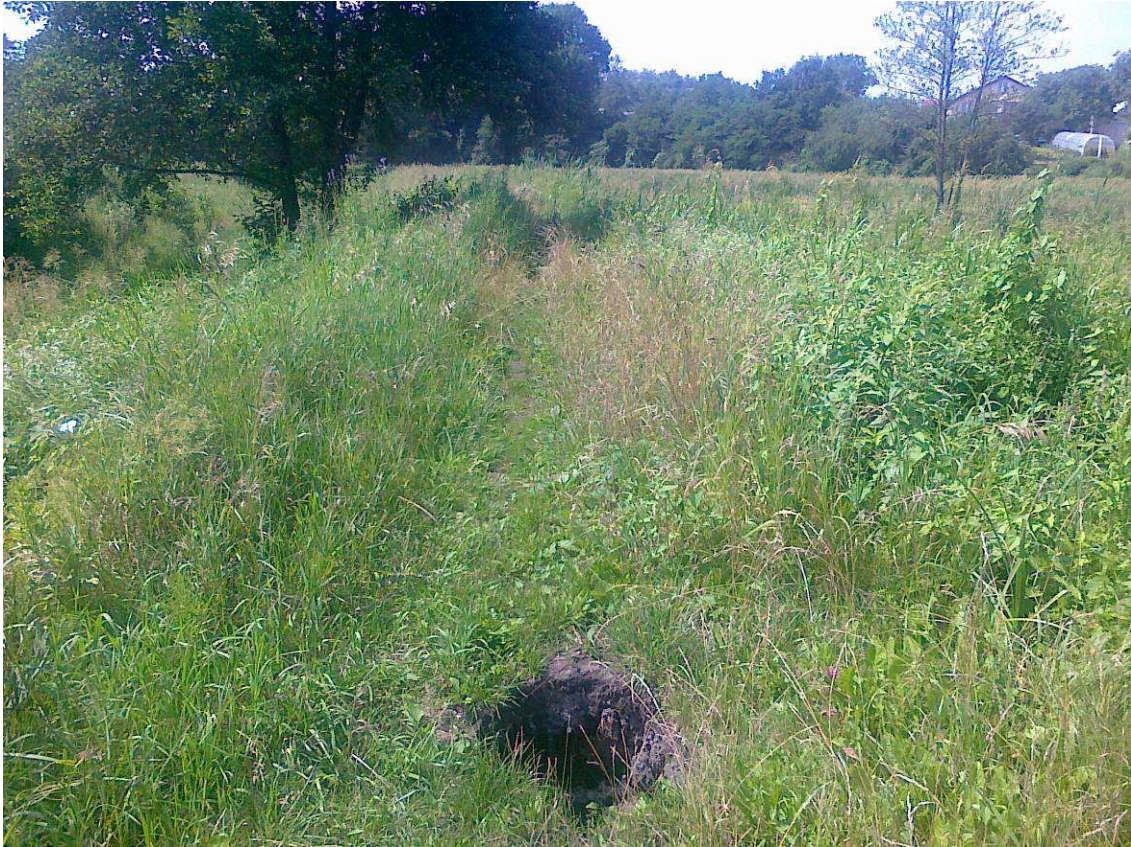
Fot. 5 Grobla wsteczna na pierwszym planie widoczna nora zwierzęcia.

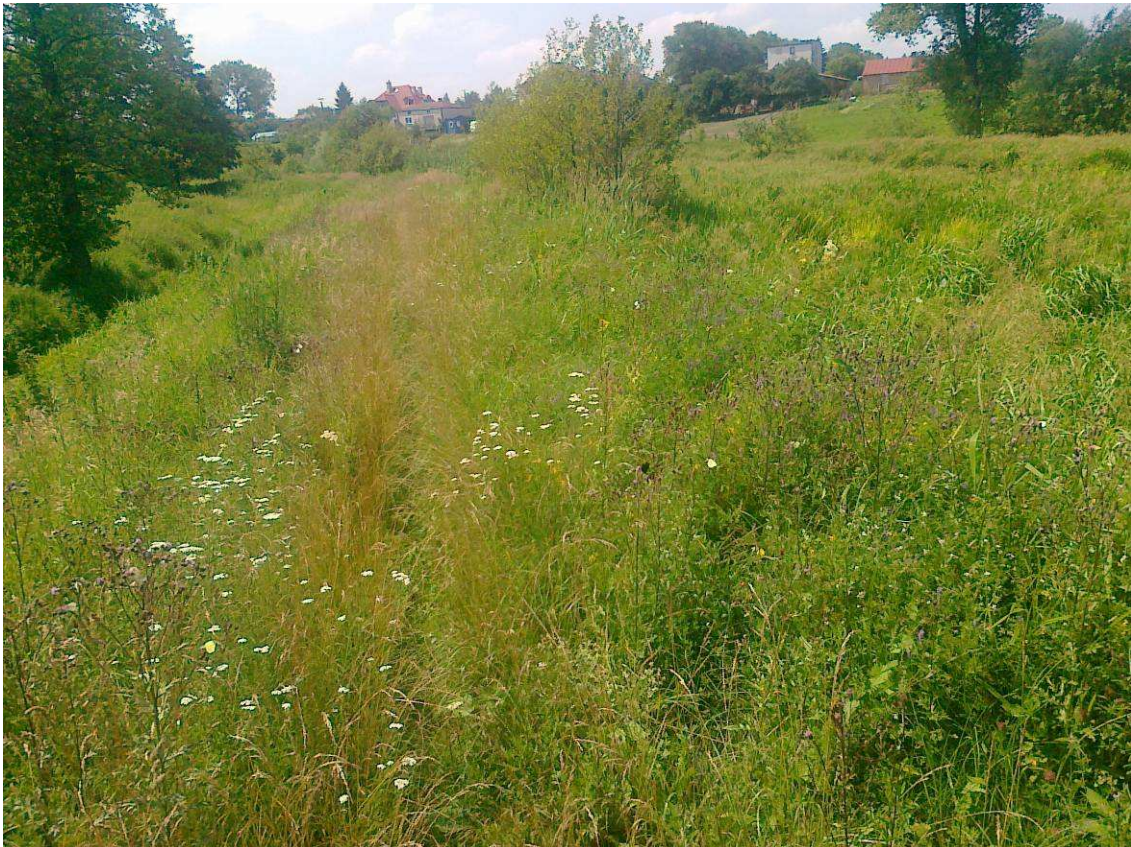
Fot. 6 Grobla wsteczna widoczne zarastanie grobli i międzywała przez roślinność

Zapory boczne, grobla wsteczna, rowy opaskowe wymagają ciągłej pielęgnacji (wykaszenie naprawa uszkodzeń, lokalne umocnienia). Teren rzeki na długości grobli wstecznej wymaga stałego wykaszania z porastającej roślinności by zapewnić właściwe warunki przepływu w korycie i międzywalu.

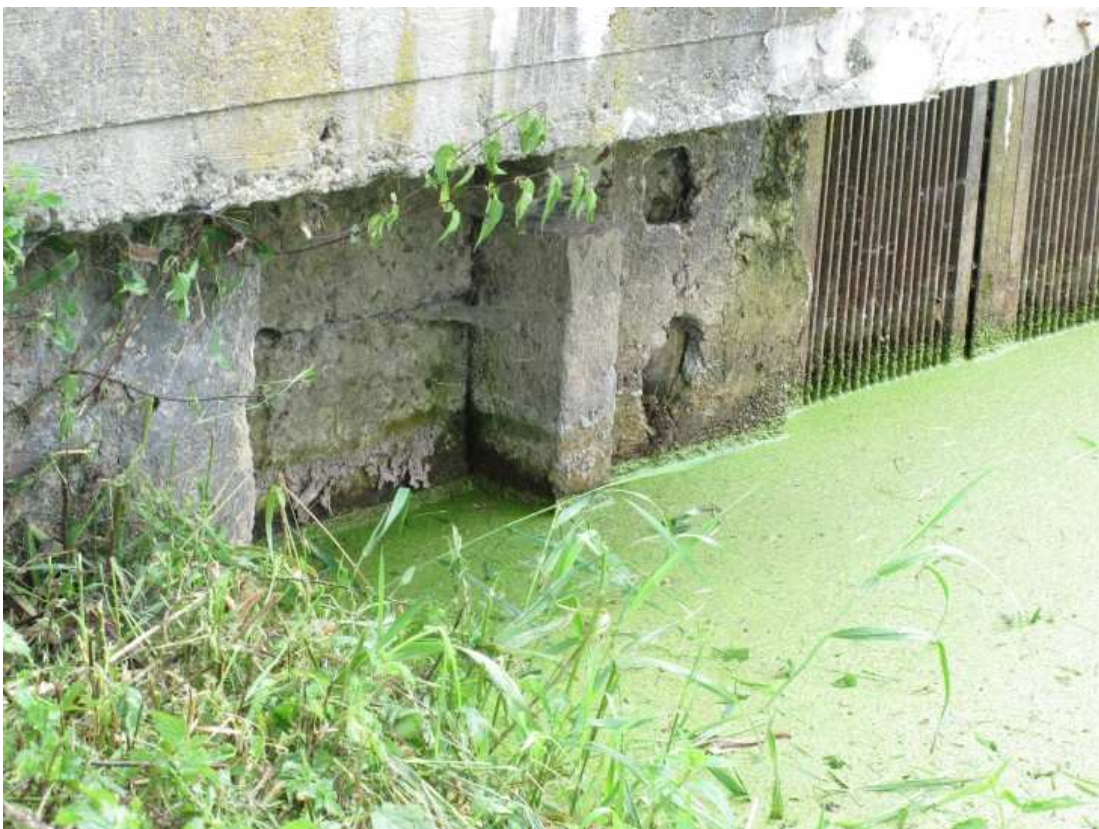
Fot. 18 Pompownia nr 2 -Stan betonów od strony wlotu do komory czerpnej.
