OCENA STANU TECHNICZNEGO

**NAZWA INWESTYCJI /
OBIEKT BUDOWLANY:** Pięcioletnia kontrola stanu technicznego i stopnia bezpieczeństwa urządzeń hydrotechnicznych zbiornika wodnego Zalewu Zemborzyckiego w Lublinie (II klasa budowli)

OCENA STANU TECHNICZNEGO (PRZEGLĄD PIĘCIOLETNI)

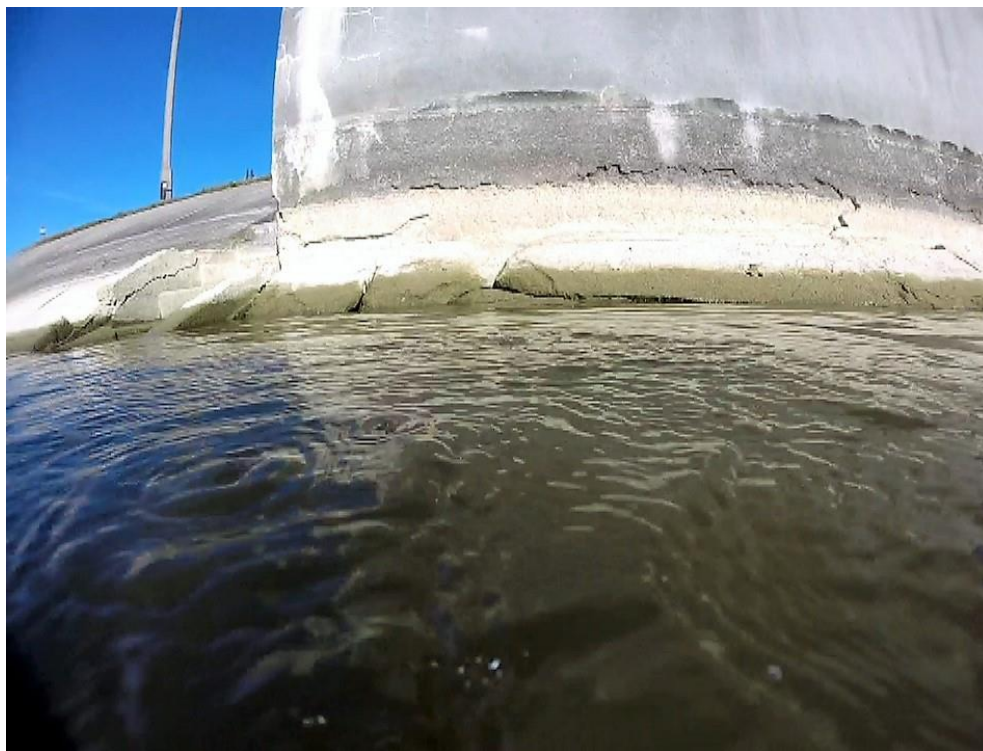
Zdjęcie nr 23. Filar środkowy - lewe przesło jazu – spękany beton.

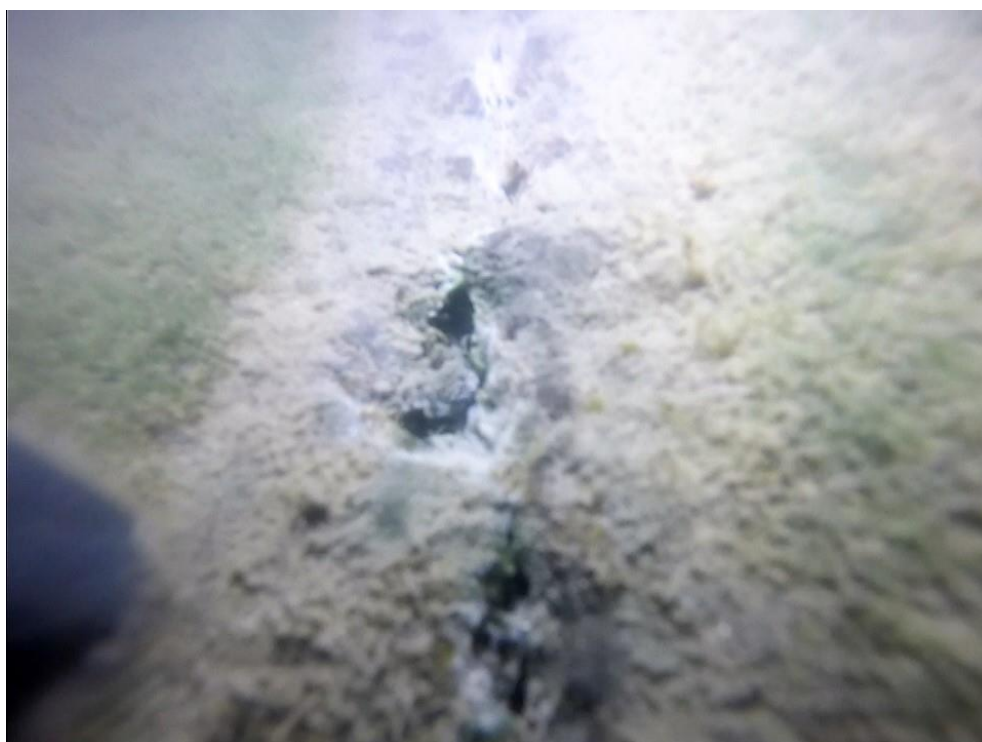
Zdjęcie nr 32. Umocnienie prawego brzegu – wyciek wody.

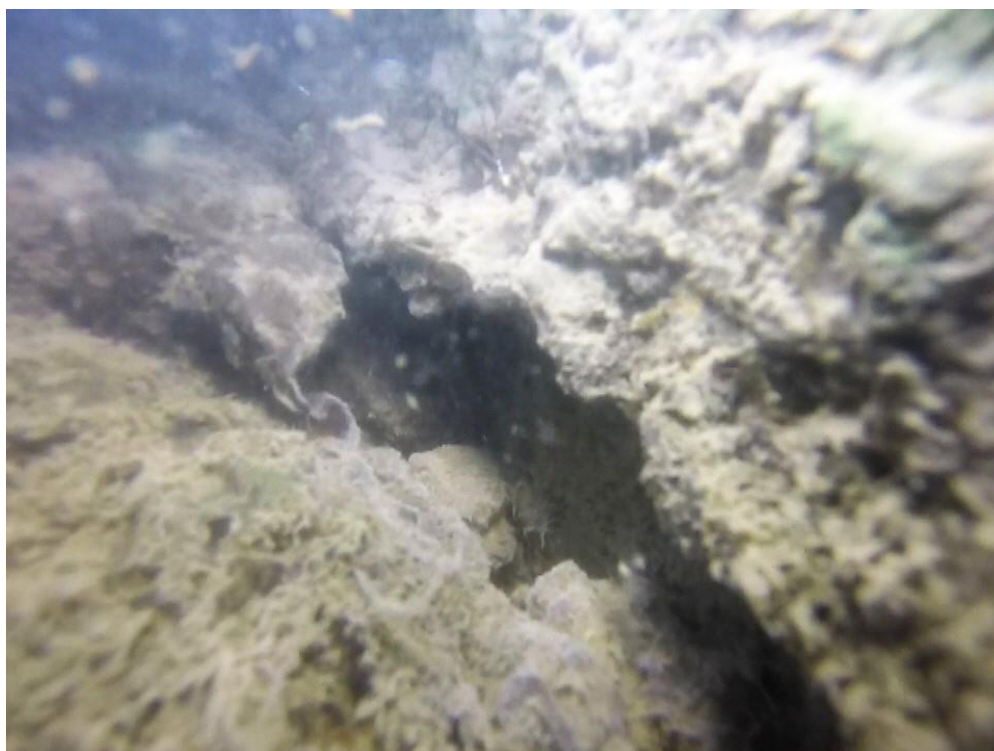
Na lewym brzegu płyty betonowe są sklawiszowane (do ok. 5 cm) – widoczne na zdjęciu nr 24. Na połączeniu umocnienia lewego brzegu i ściany zapory, nurek zauważył ubytki betonu oraz wyciek wody – widoczne na zdjęciach nr 25,26. Na prawym brzegu nurek również zauważył możliwy wyciek wody – zdjęcie nr 32, oraz ubytki betonu na połączeniu ściany zapory z płytami betonowymi umocnienia brzegu.

Zdjęcie nr 33. Połączenie ściany zapory z umocnieniem prawego brzegu – ubytki betonu.

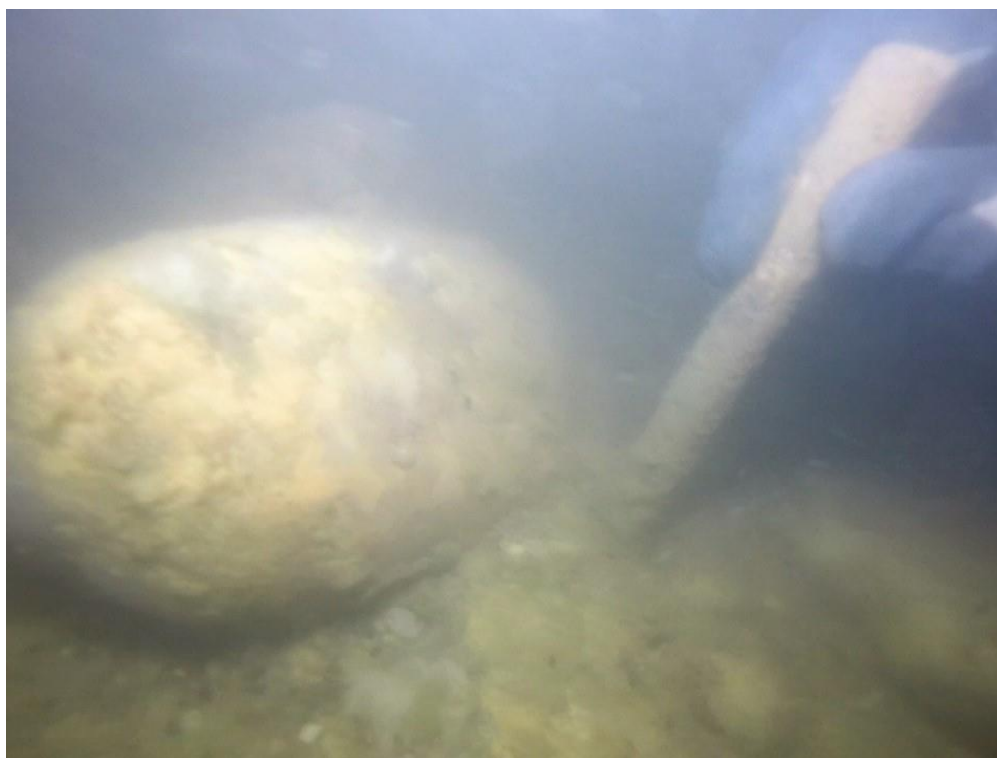
Zdjęcie nr 35. Wystający, z płyty poszuru, pręt.

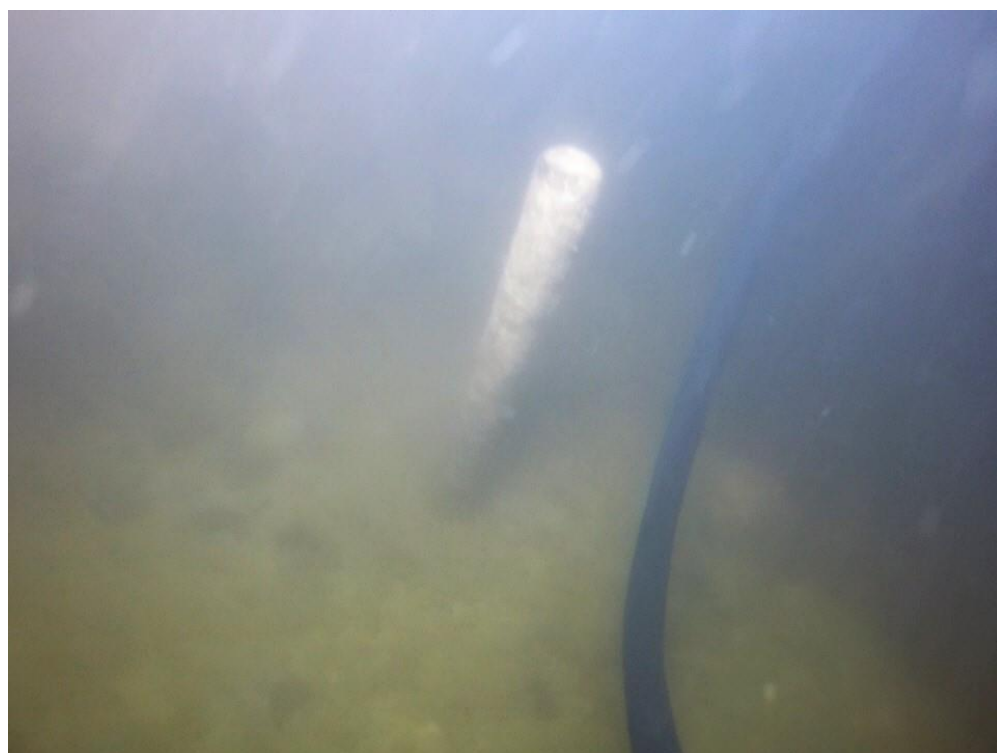
Zdjęcie nr 36. Wystający, z płyty poszuru, pręt.

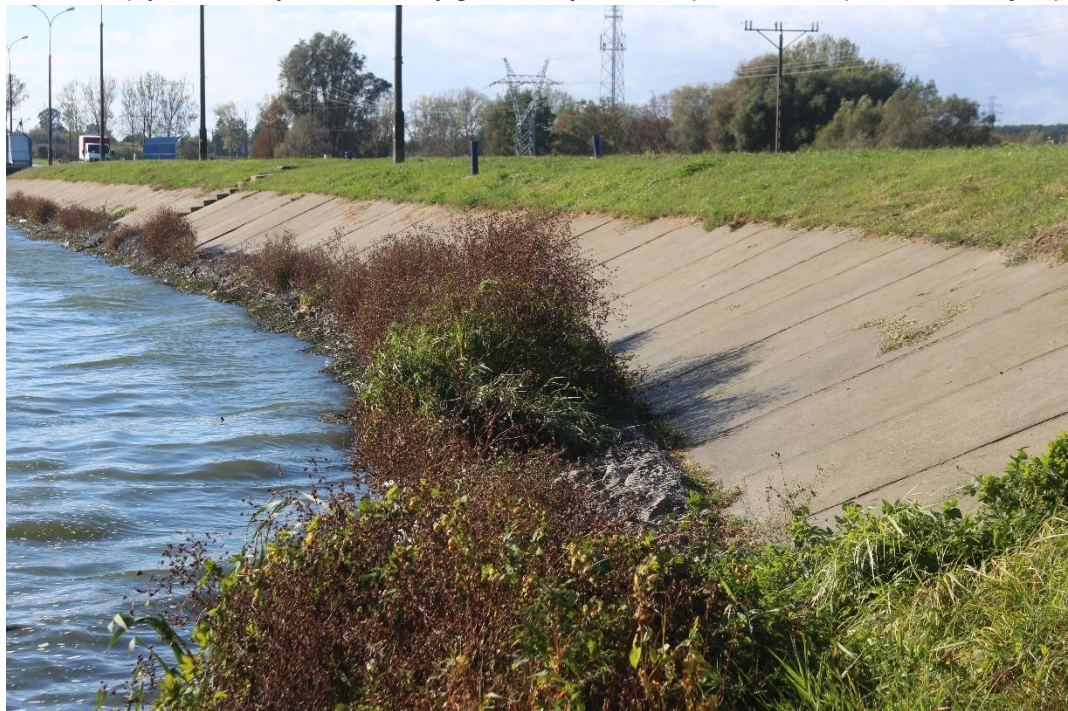
Ubezpieczenia skarpy odwodnej zapory z płyt betonowych znajdują się w zadowalającym stanie. W środkowym odcinku zapory lewobrzeżnej widoczne miejscowe uszkodzenia płyt – ubytki betonu, odsłonięte zbrojenie. Na zaporze prawobrzeżnej zaobserwowano osunięcie materacy gabionowych, stanowiących podparcie płyt betonowych. Brak prawidłowego podparcia dla materacy gabionowych.

Fot. 6. Widok płyt betonowych i materacy gabionowych – skarpa odwodna prawobrzeżnej zapory.

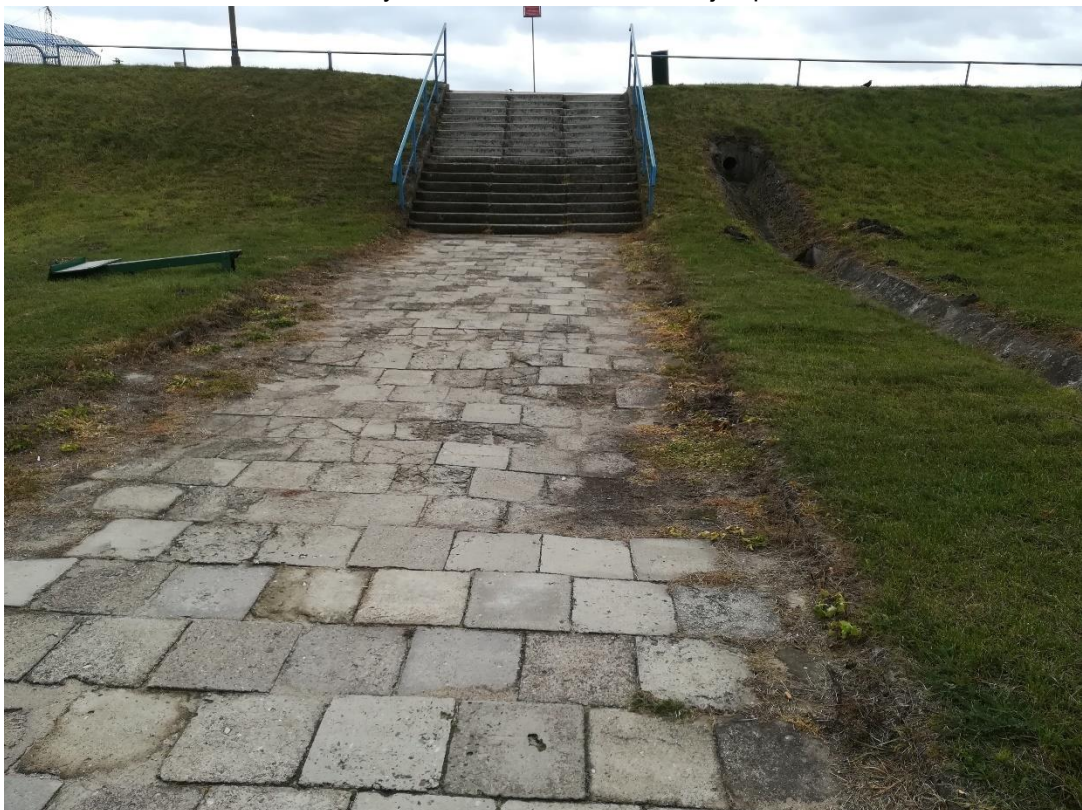
Schody na skarpie zapory lewobrzeżnej od wody dolnej posiadają uszkodzenia konstrukcji spowodowane zmiennymi warunkami pogodowymi (znaczne amplitudy temperatury, opady atmosferyczne).

Fot. 14. Widok schodów na skarpie odpowietrznej – lewobrzeżna zapora.

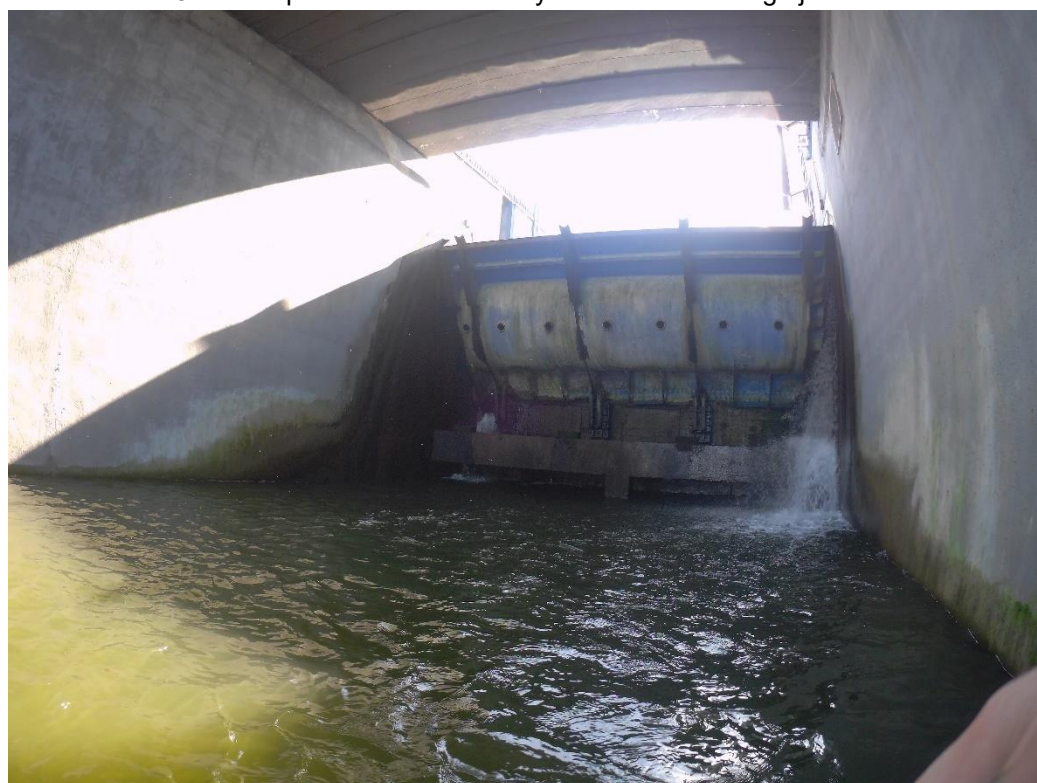
Zamknięcia klapowe jazu są nieszczelne. Nieszczelność obu klap występuje na styku z filarem środkowym jazu. Konstrukcje klap zabezpieczone są antykorozyjnie. Mechanizmy napędów klap sprawne.

Fot. 24. Widok kłapy od WD prawego przęsła jazu

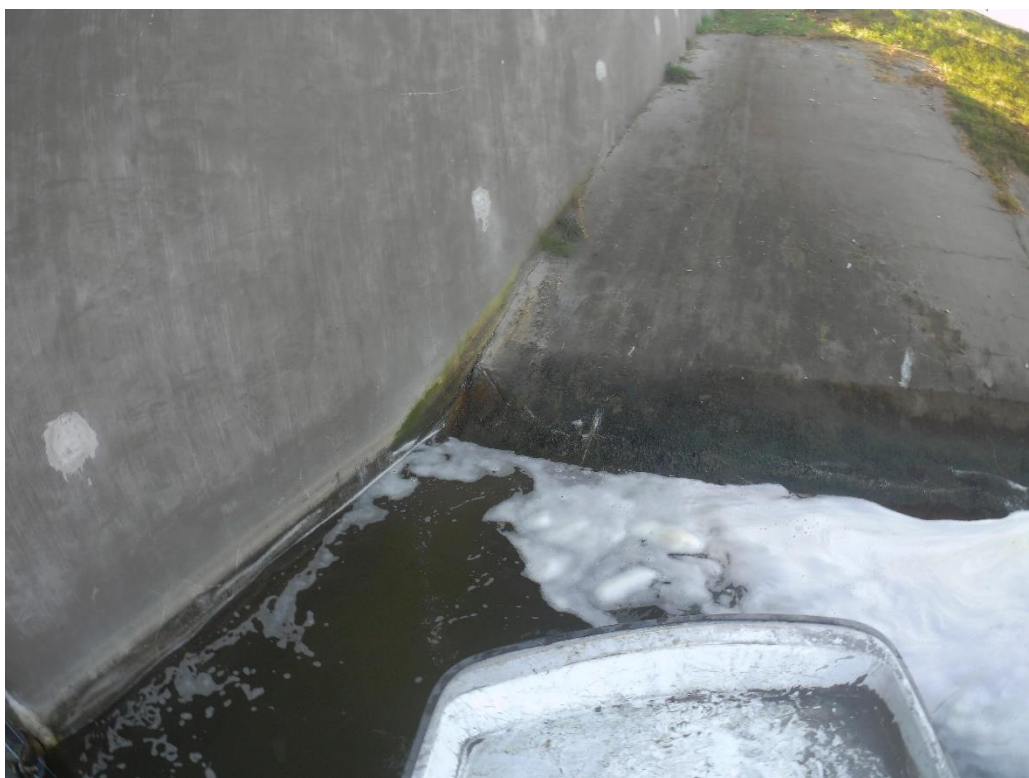
Fot. 25. Wyciek wody na styku lewego przyczółka jazu i płyt betonowych zabezpieczających skarpe dolnego stanowiska.

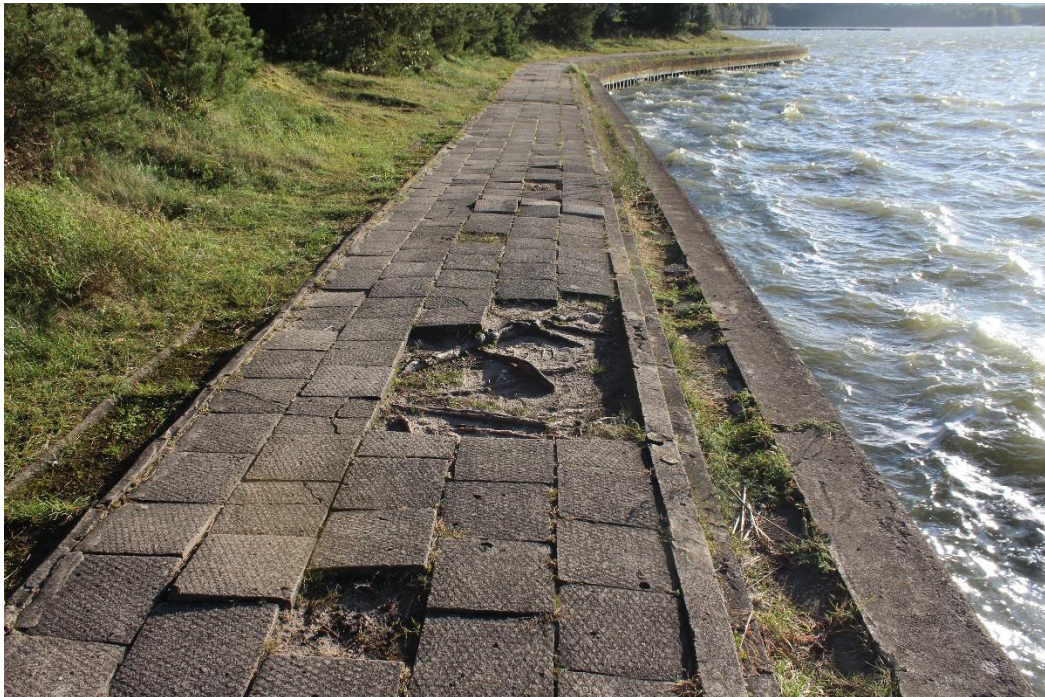
Fot. 42. Uszkodzenie chodnika wzdłuż nabrzeża.

- Należy wykonać oczyszczenie powierzchni oczepów zwieńczających ściankę szczelną na obu brzegach zbiornika.
- Należy uzupełnić ubytki płyt chodnikowych wzdłuż nabrzeży pionowych zbiornika.
- Należy wykonać umocnienie brzegu lewego zbiornika poniżej zapory bocznej w rejonie cypla.
- Należy zabezpieczyć naturalny wysoki prawy brzeg zbiornika przed postępującymi procesami erozyjnymi.

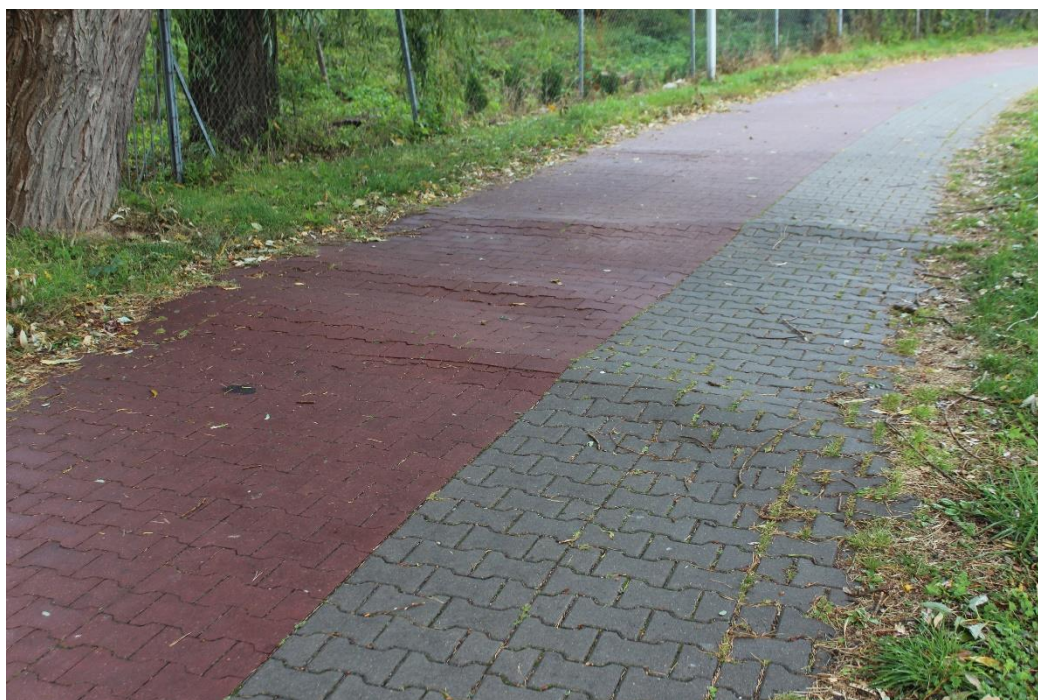
Fot. 67. Nawierzchnia ścieżki wypiętrzona przez korzenie drzew.

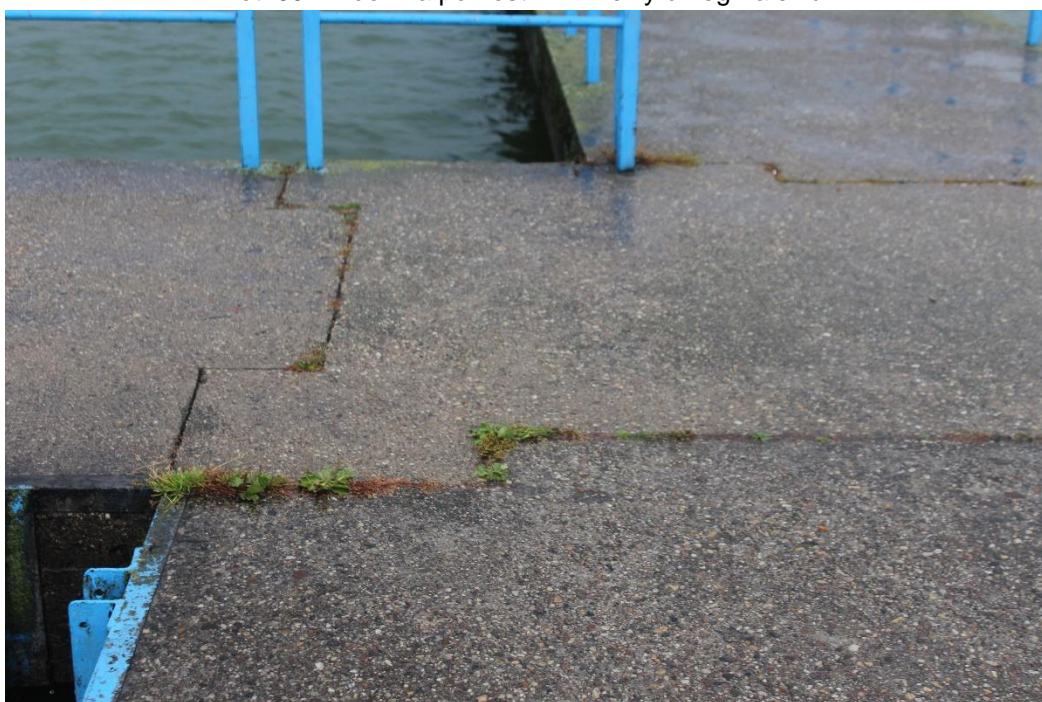
Pomosty wymagają przeprowadzenia prac remontowych. Na powierzchniach pomostów widoczne znaczne ubytki betonu, łuszczenie betonu, widoczne miejscami zbrojenie. Konserwacji wymagają barierki pomostów oraz wyposażenie – drabinki wyjściowe.

Fot. 70. Nawierzchnia pomostu nr 1.

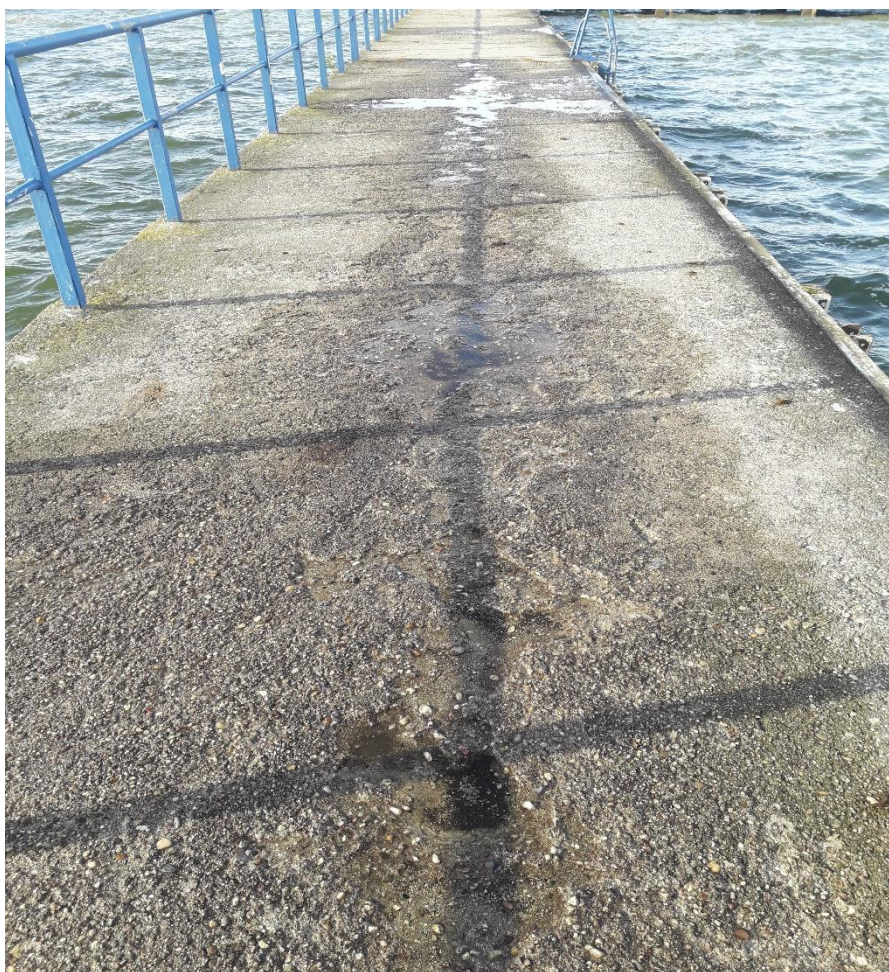
Fot. 75. Powierzchnie pomostu nr 2.

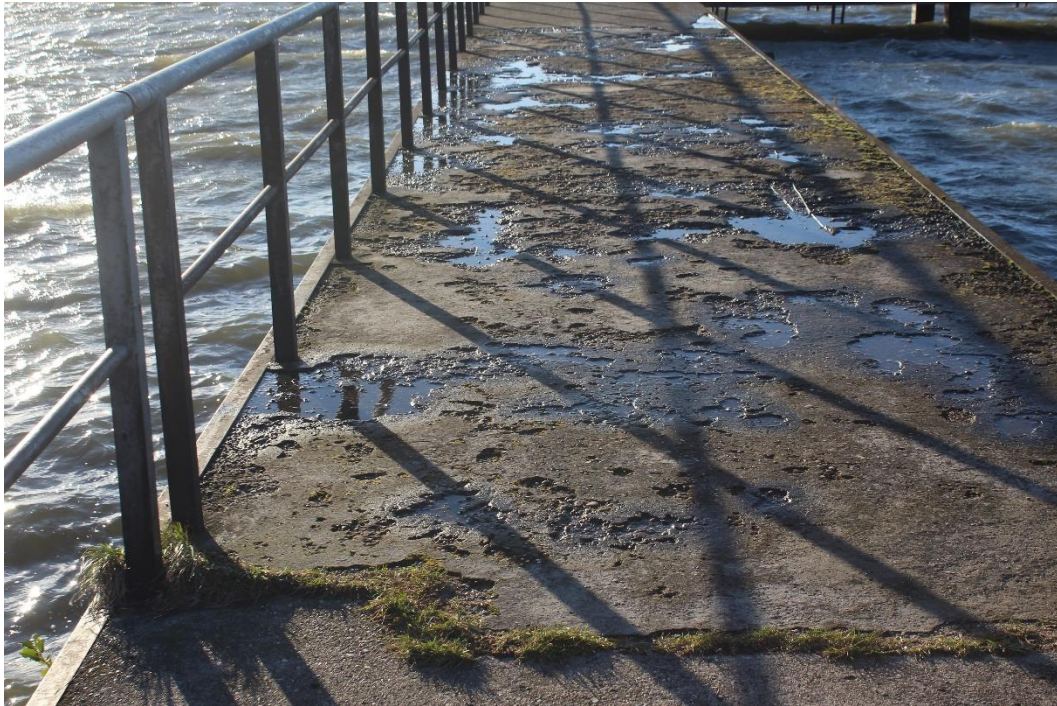
Fot. 77. Nawierzchnie pomostu nr 3.
