„BIPROMEL” Spółka z o.o.

***Ocena stanu technicznego urządzeń hydrotechnicznych
Zalewu Zemborzycy z wyłączeniem zapory czołowej***

Listopad 2011

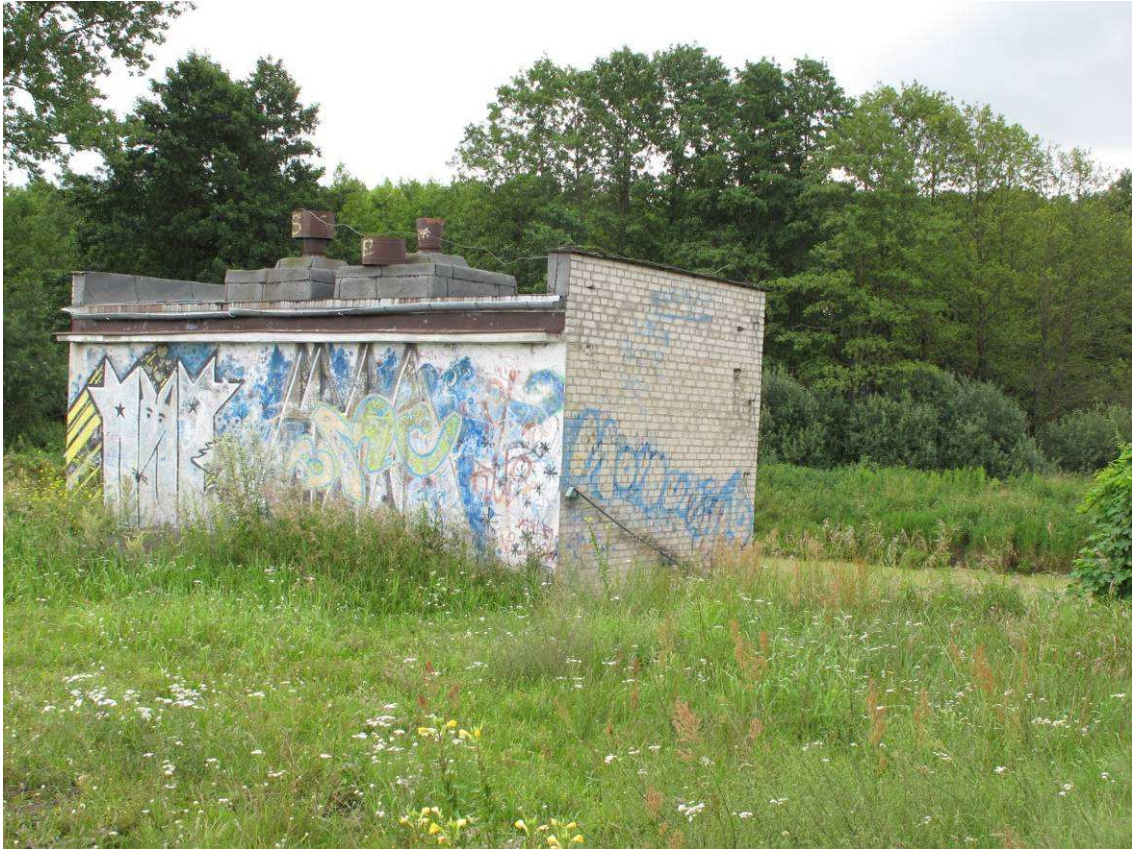
Fot. 7 Pompownia nr 1 - budynek pompowni

Stan budynku pompowni jest przeciętny. Budynek wymaga bieżącej konserwacji w tym: naprawy i malowania tynków, naprawy pokrycia dachowego, malowania elementów stalowych. Stan betonów wewnątrz budynku jest dobry, nie widać zarysowań, spękań, czy korozji.

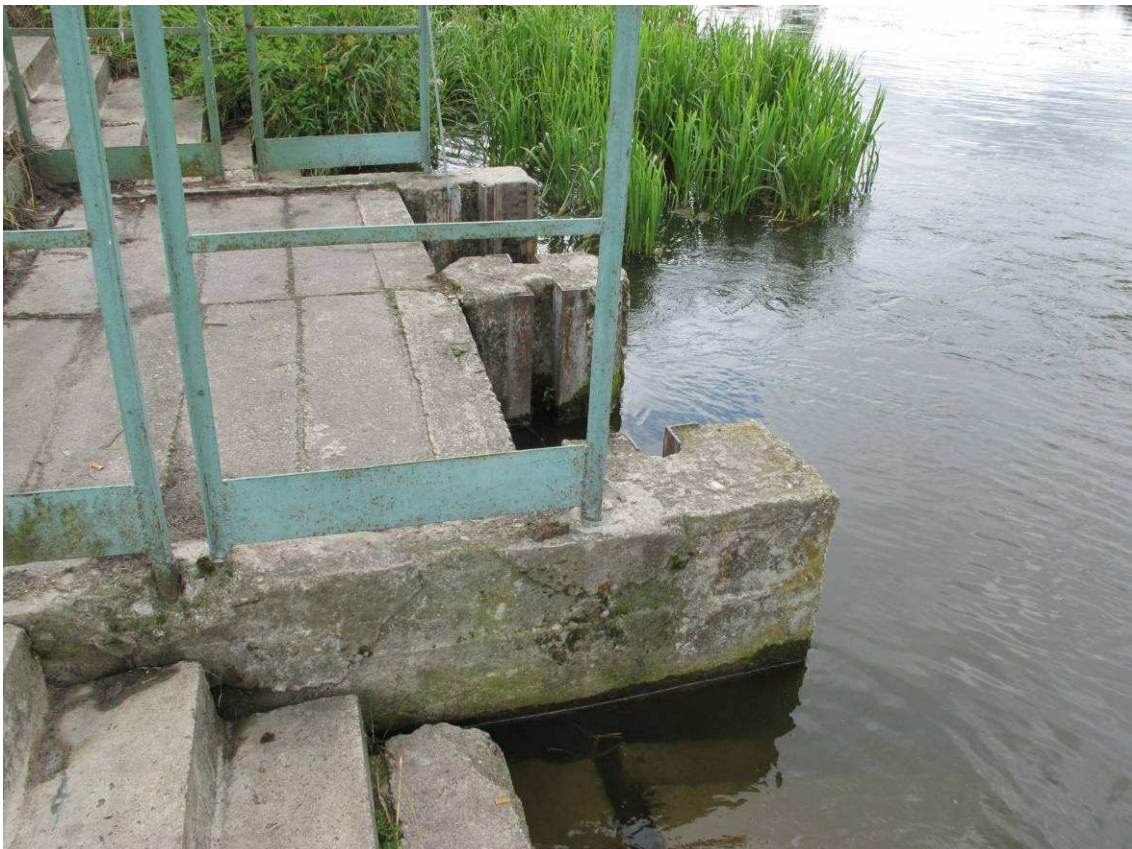
Fot. 8 Pompownia nr 1 - dok wylotowy

- Korozja i osiadanie schodów po obu stronach pompowni. co świadczy o niestabilności gruntu nasypowego na skarpach.
- Znaczna korozja betonu na wylotach rurociągów.

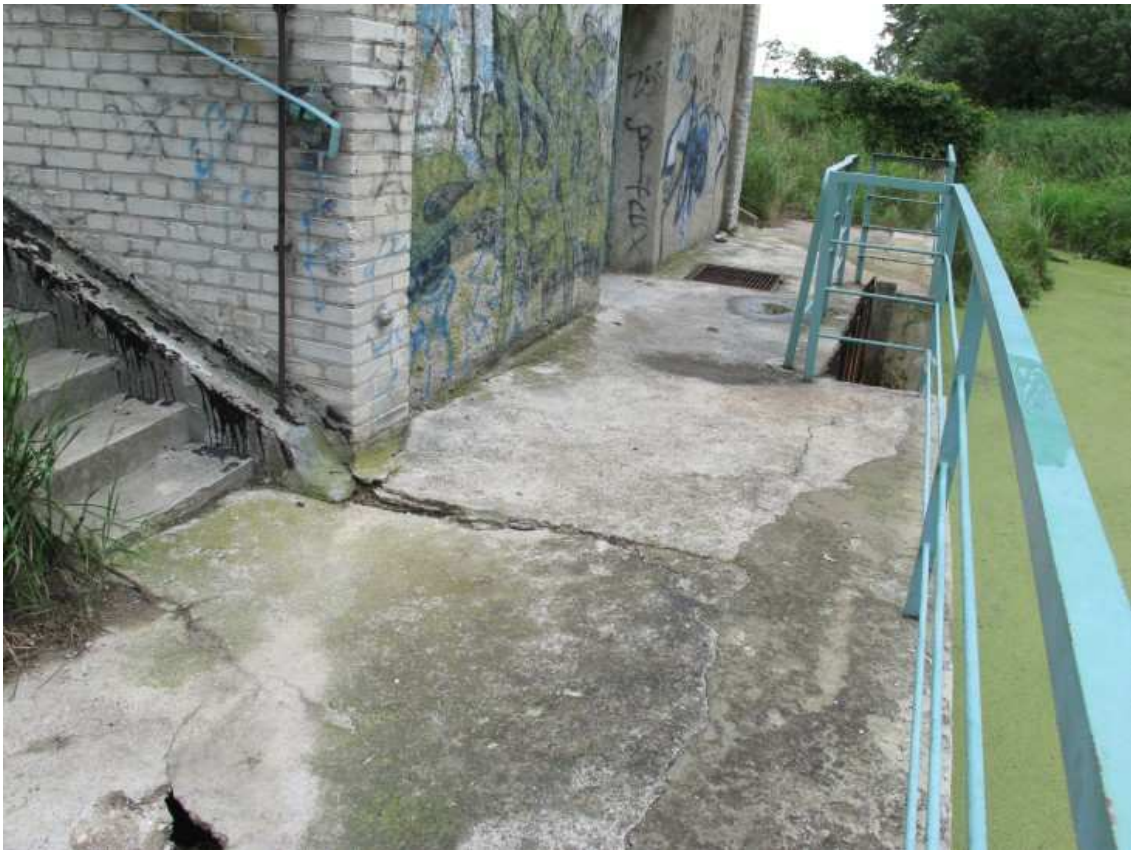
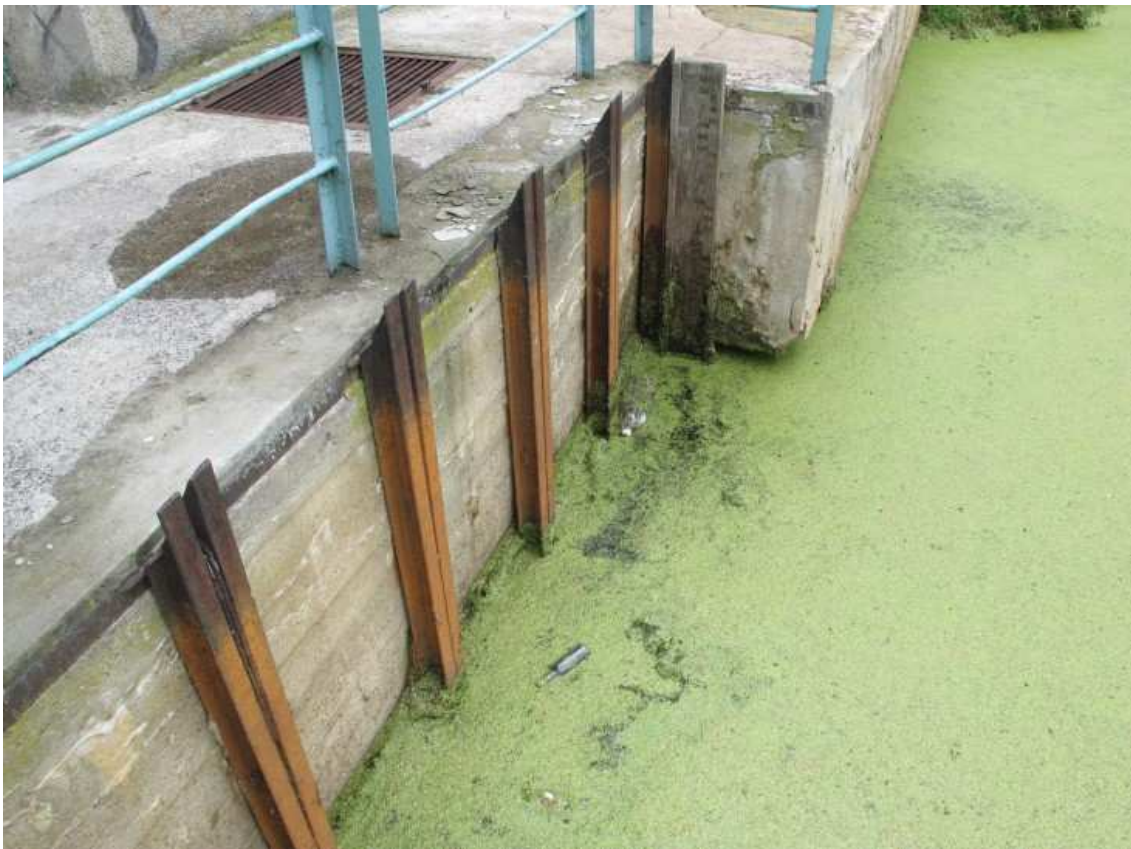
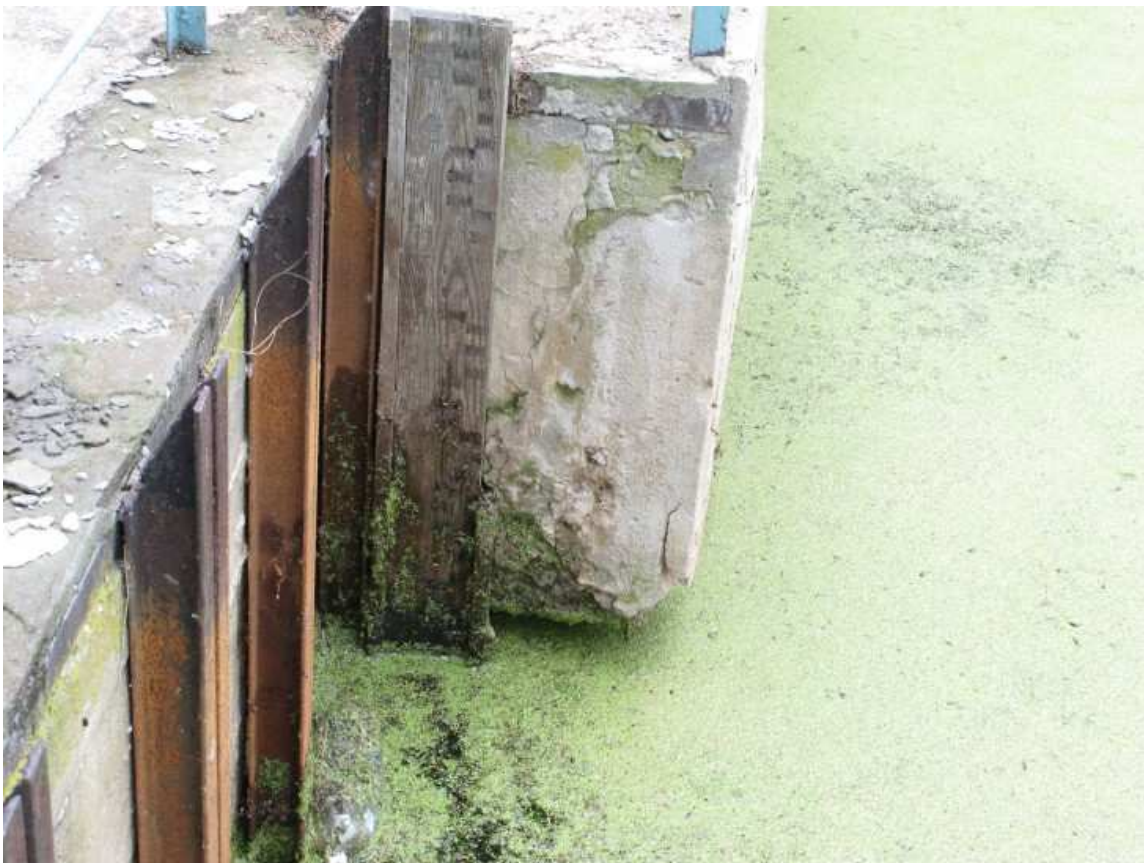
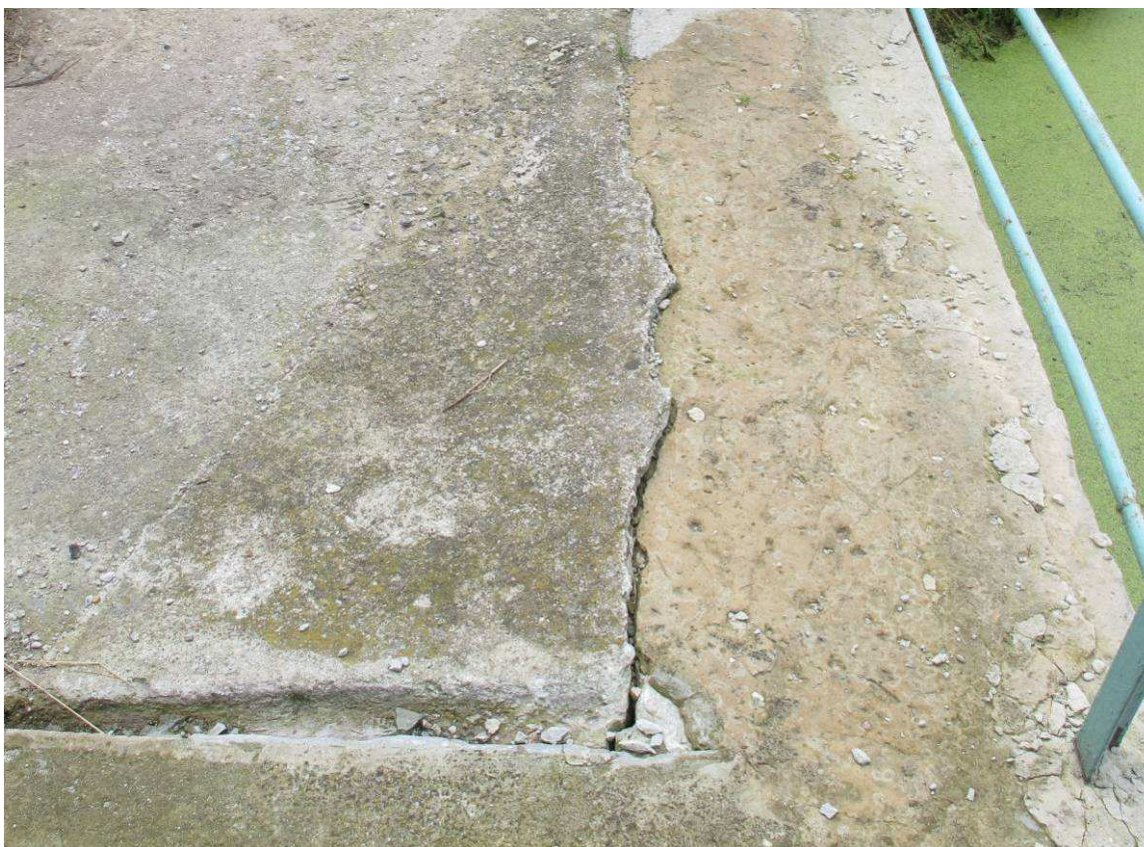
- Korozja betonu krawędzi oczepów i głowic pali na wlotach do pompowni. Występują liczne ubytki betonu, odpadanie tynku i odsłonięcia zbrojenia. Usterki te były w przeszłości naprawiane, jednak wykonane prace nie przyniosły pożądanego skutku. Beton, którym wypełniane były ubytki nie przylega ściśle do konstrukcji pierwotnej wyraźne są pęknięcia i zarysowania, oraz wyczuwalna jest wyraźna pustka na styku nowego i starego betonu.

- Bardzo duże ubytki betonu w stropie komory czerpalnej. Góra stropu stanowiąca jednocześnie podłogę tarasu wejściowego jest spękana i zklawiszowana. Występują szczeliny rzędu kilkunastu mm, oraz otwory o średnicy kilku centymetrów.

Stan obydwu pompowni uznać należy za mogący zagrażać bezpieczeństwu. Pilnie wymagany jest nie remont, a całkowita przebudowa tych pompowni. W najgorszym stanie technicznym są części podziemne obydwu pompowni. Nastąpiła daleko posunięta korozja elementów żelbetowych - pali i desek żelbetowych. Występują liczne ubytki betonu, odpadanie tynku i odsłonięcia zbrojenia. Usterki te były w przeszłości naprawiane, jednak wykonane prace nie przyniosły pożądanego skutku. Występują nieszczelności na stykach desek żelbetowych, przez które przedostaje się do komór grunt z zewnątrz. Ma to wpływ na osiadanie terenu przy pompowni i nadmierne gromadzenie się osadów w komorach - znaczne zamulenie komór czerpnych. Budynki pompowni wymagają bieżącej konserwacji. Pompy zainstalowane w obydwu pompowniach są przestarzałe technicznie i nieekonomiczne w eksploatacji. Po ponad dwudziestoletnim okresie eksploatacji pompy wymagają gruntownego przeglądu z rozebraniem agregatów i oceną zużycia części oraz określeniem zakresu potrzebnego remontu, bardziej celowa wydaje się być wymiana istniejących pomp na nowoczesne pompy zatapialne.

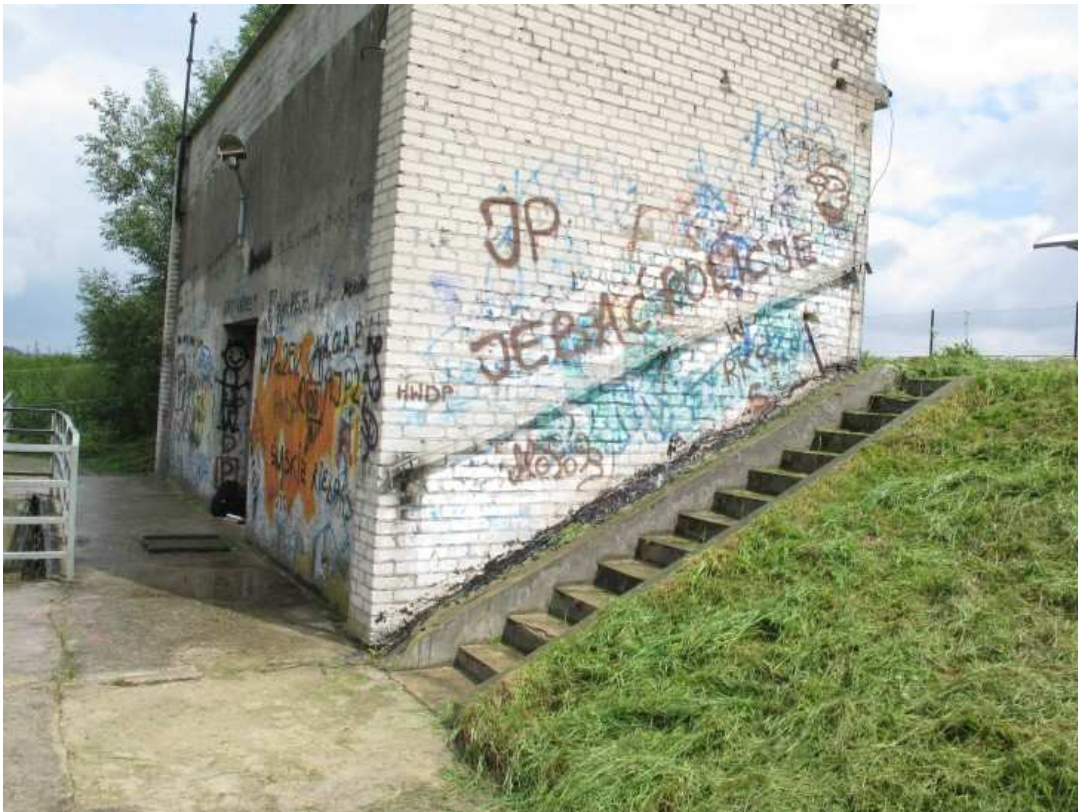
Fot. 13 Pompownia nr 2 budynek pompowni

Budynek wymaga bieżącej konserwacji w tym: reperacji i malowania tynków, naprawy pokrycia dachowego, malowania elementów stalowych. Stan betonów wewnątrz budynku jest dobry, nie widać zarysowań, sapękań, czy korozji.

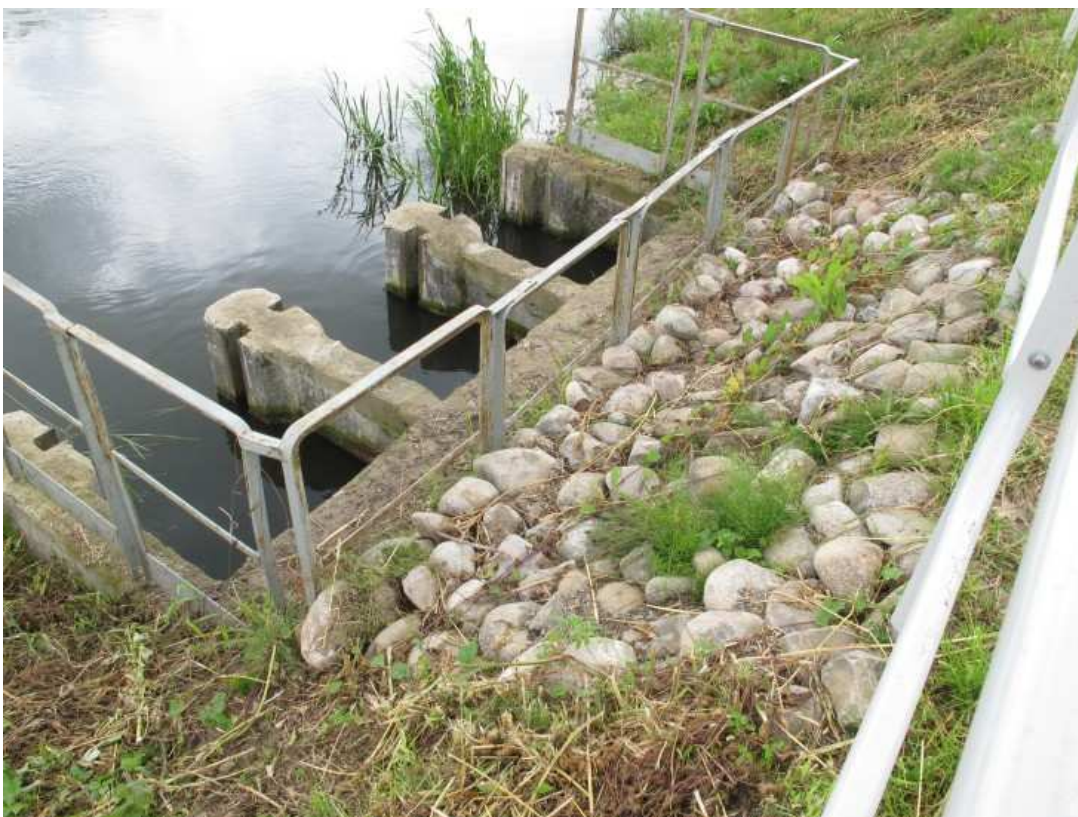
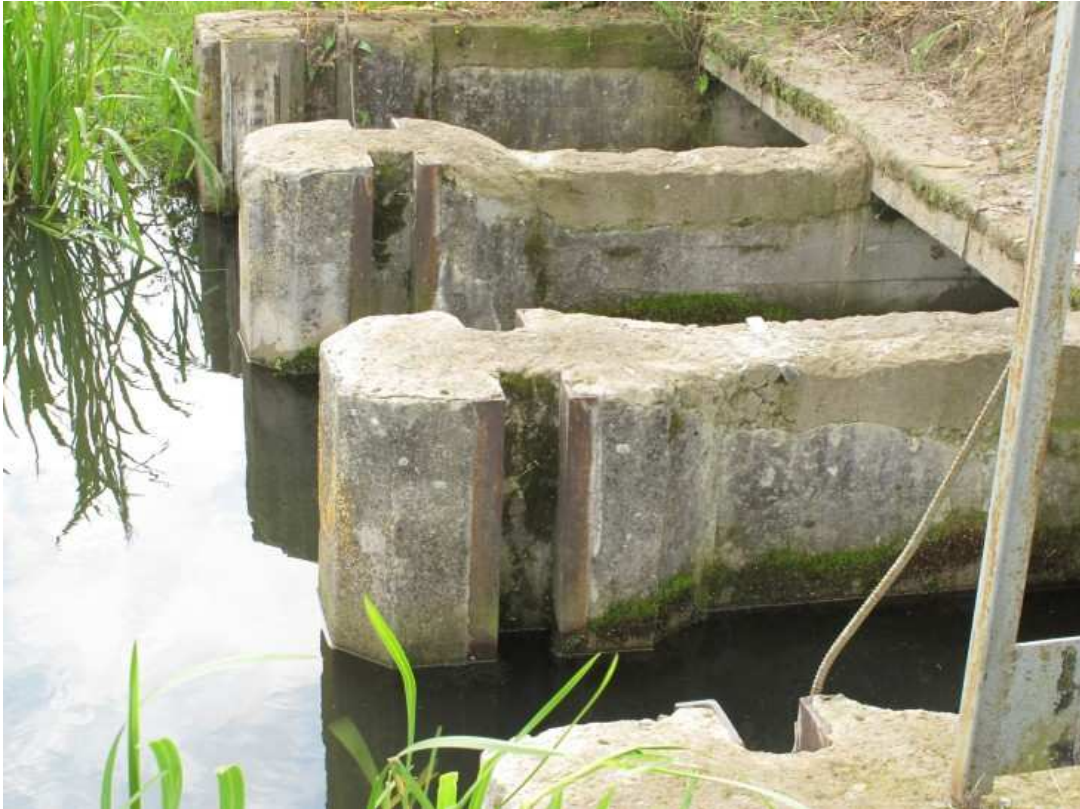
Fot. 14 Pompownia nr 2 -Dok wylotowy

- Korozja i osiadanie schodów pompowni. co świadczy o niestabilności gruntu nasypowego na skarpach.
- Znaczna korozja betonu na wylotach rurociągów.
- Góra stropu stanowiąca jednocześnie podłogę tarasu wejściowego jest spękana i zklawiszowana, szczególnie w częściach skrajnych.

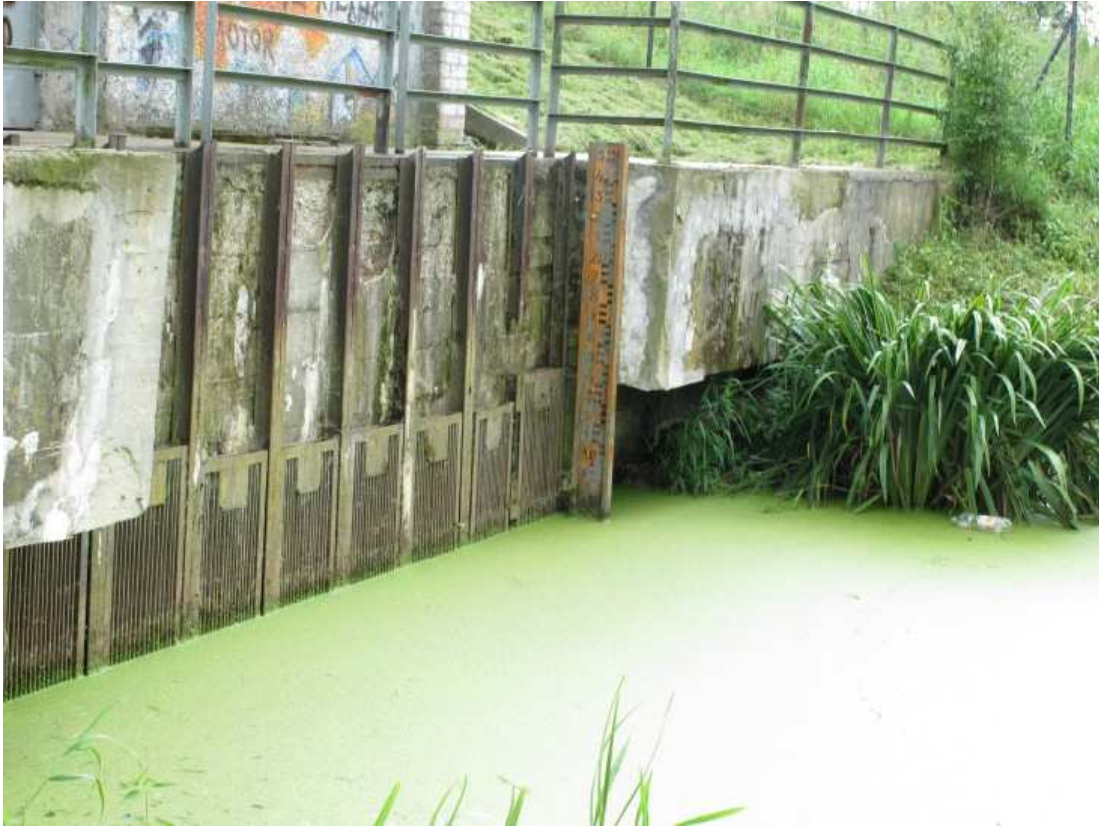
Fot. 17 Pompownia nr 2 -Wlot do komory czerpnej

- Korozja betonu krawędzi oczepów i głowic pali na wlotach do pompowni. Występują liczne ubytki betonu, odpadanie tynku i odsłonięcia zbrojenia. Usterki te były w przeszłości naprawiane, jednak wykonane prace nie przyniosły pożądanego skutku. Beton, którym wypełniane były ubytki nie przylega ściśle do konstrukcji pierwotnej wyraźne są pęknięcia i zarysowania, oraz wyczuwalna jest wyraźna pustka na styku nowego i starego betonu.
