OCENA STANU TECHNICZNEGO

**NAZWA INWESTYCJI /
OBIEKT BUDOWLANY:** Pięcioletnia kontrola stanu technicznego i stopnia bezpieczeństwa urządzeń hydrotechnicznych zbiornika wodnego Zalewu Zemborzyckiego w Lublinie (II klasa budowli)

OCENA STANU TECHNICZNEGO (PRZEGLĄD PIĘCIOLETNI)

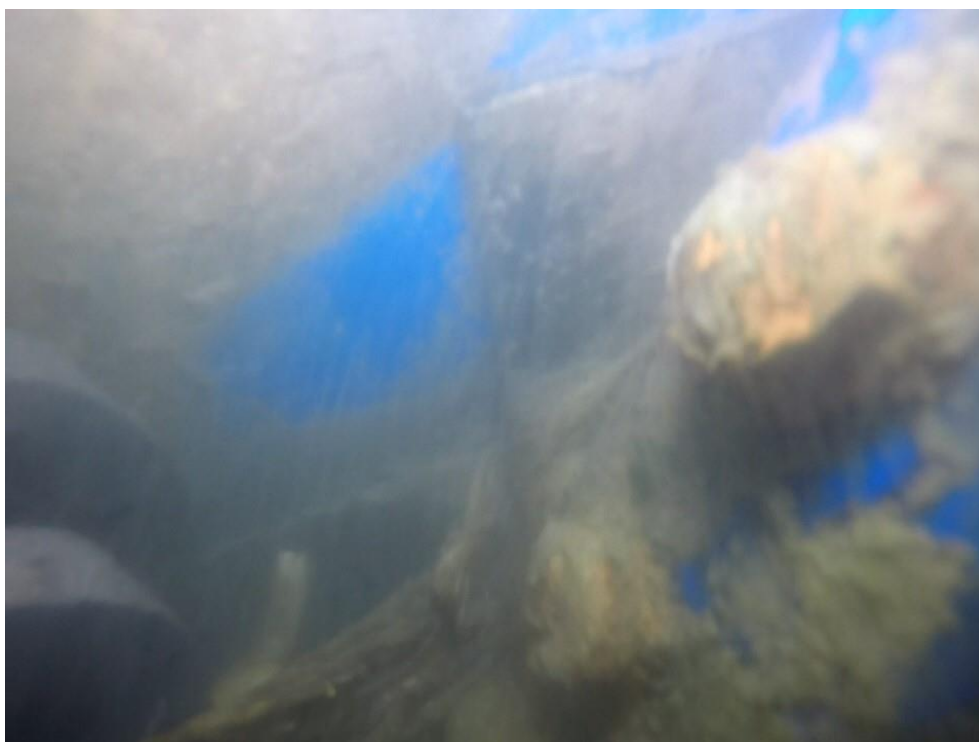
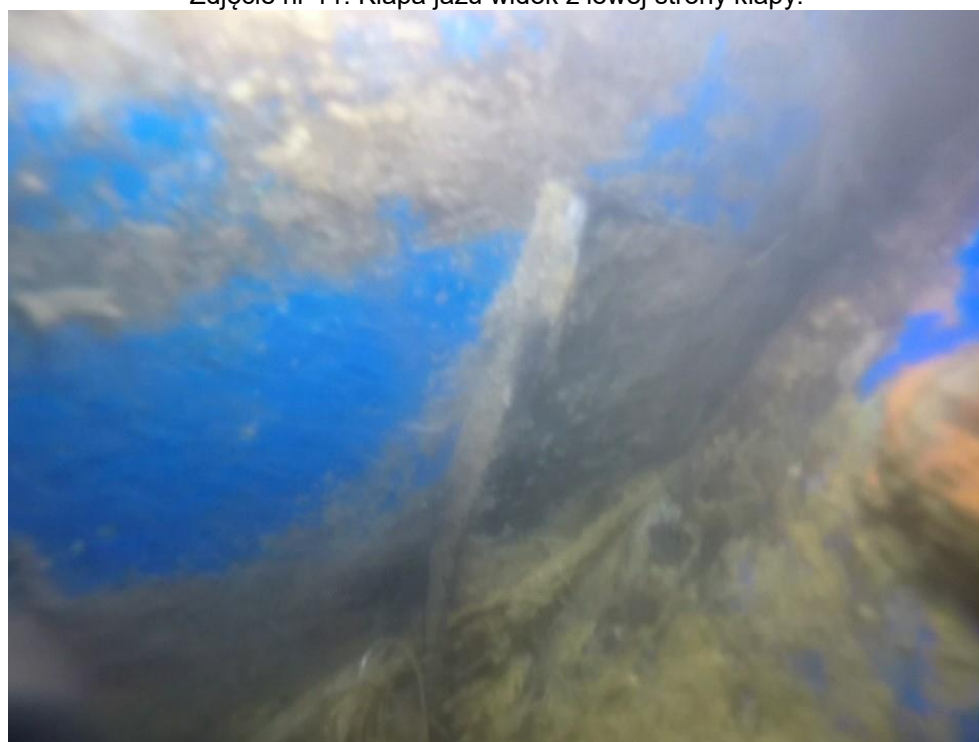
Na prawym przęśle, kłapa jazu z lewej strony jest nieszczelna, na zdjęciach nr od 10 – 13 widoczny jest płaski element, który znajduje się pomiędzy ścianą a uszczelnieniem jest to prawdopodobna przyczyna nieszczelności jazu. Taka sama sytuacja jest na lewym przęśle z tym, że kłapa jest nieszczelna z prawej strony i tak samo znajduje się tam przedmiot pomiędzy ścianą a uszczelnieniem – zdjęcie nr 19.

Zdjęcie nr 10. Kłapa jazu widok z lewej strony klapy.

Zdjęcie nr 11. Kłapa jazu widok z lewej strony kłapy.

Zdjęcie nr 12. Kłapa jazu widok z lewej strony kłapy.

Zdjęcie nr 13. Klapa jazu widok z lewej strony klapy.

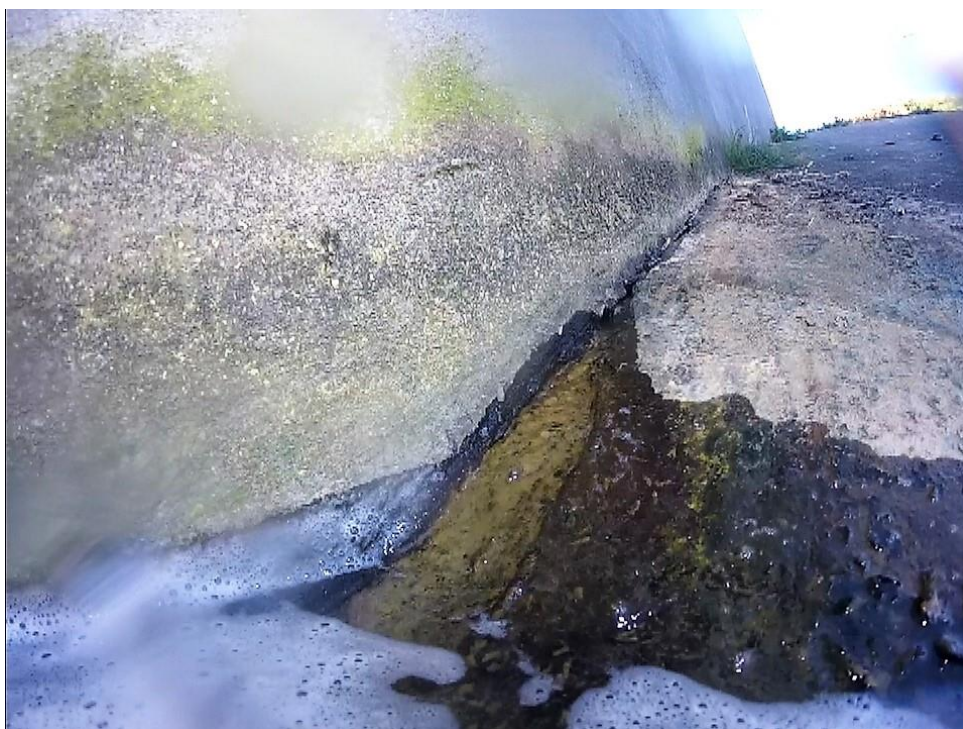
Na lewym brzegu płyty betonowe są sklawiszowane (do ok. 5 cm) – widoczne na zdjęciu nr 24. Na połączeniu umocnienia lewego brzegu i ściany zapory, nurek zauważył ubytki betonu oraz wyciek wody – widoczne na zdjęciach nr 25,26. Na prawym brzegu nurek również zauważył możliwy wyciek wody – zdjęcie nr 32, oraz ubytki betonu na połączeniu ściany zapory z płytami betonowymi umocnienia brzegu.

Zdjęcie nr 25. Łączenie ściany zapory z umocnieniem lewego brzegu – wyciek wody.

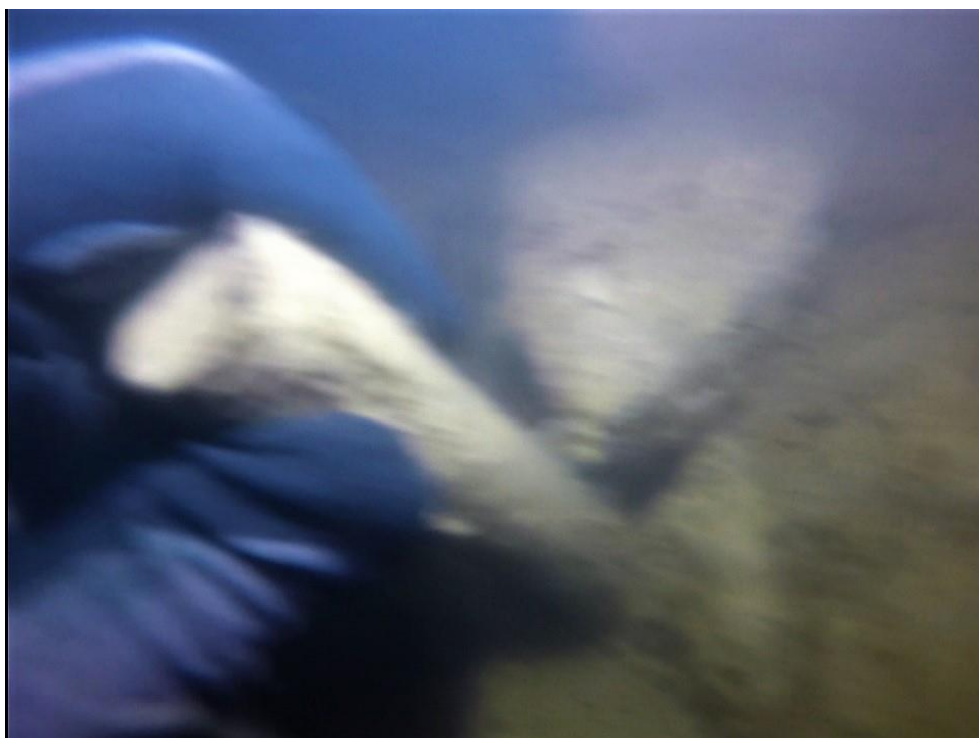
Na płycie poszuru bezpośrednio pod jazem wystają na około 10 cm pręty – widoczne na zdjęciach nr 31, 35, 36, oraz widoczne jest nadłanie betonu na wysokość około 10 cm widoczne na zdjęciu nr 30. Może to świadczyć o wypłukaniu betonu płyty poszuru, bądź o pozostałościach z budowy jazu.

Zdjęcie nr 31. Wystający, z płyty poszuru, pręt.

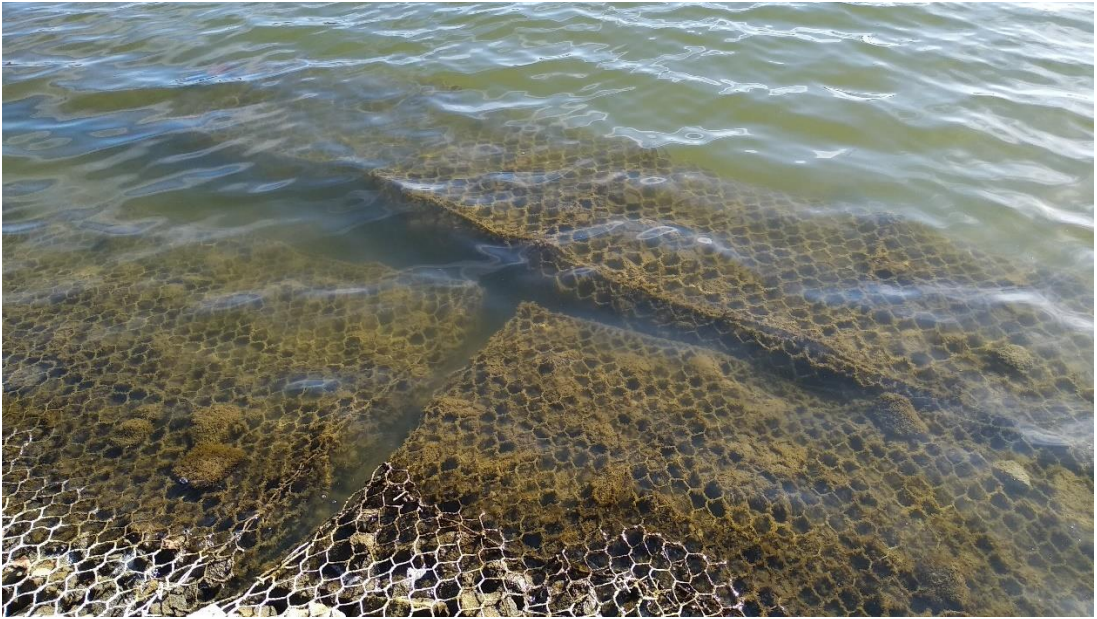
Fot. 7. Wodok osuwających się materace gabionowych - skarpa odwodna prawobrzeżnej zapory.

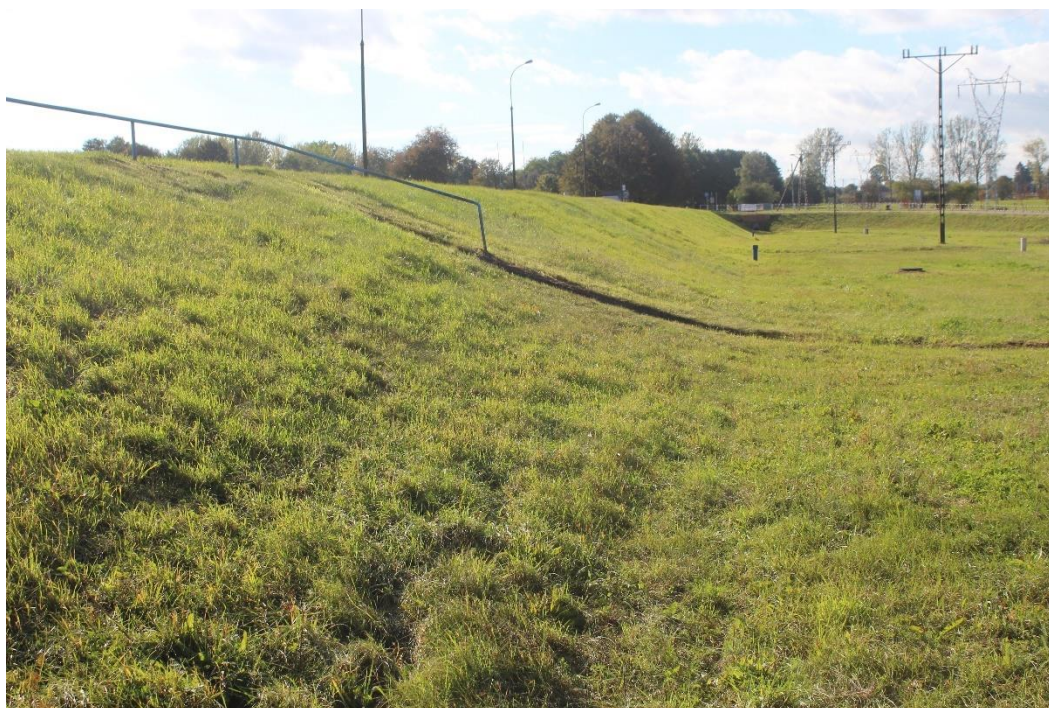
Powierzchnie skarp zapory porośnięte trawą są dobrze utrzymane, bez ubytków i zapadlišk, nie budzą zastrzeżeń.

Fot. 11. Widok skarpy odpowietrznej lewobrzeżnej zapory czołowej.

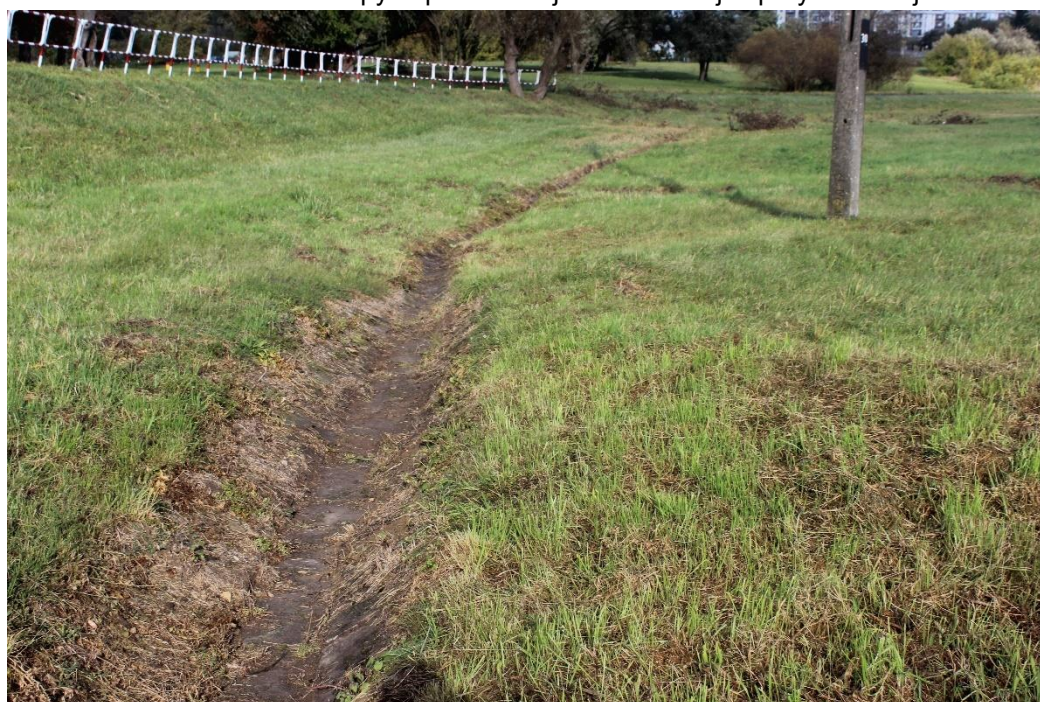
Fot. 12. Widok koryt odwodnieniowych powierzchniowych zapory lewobrzeżnej.

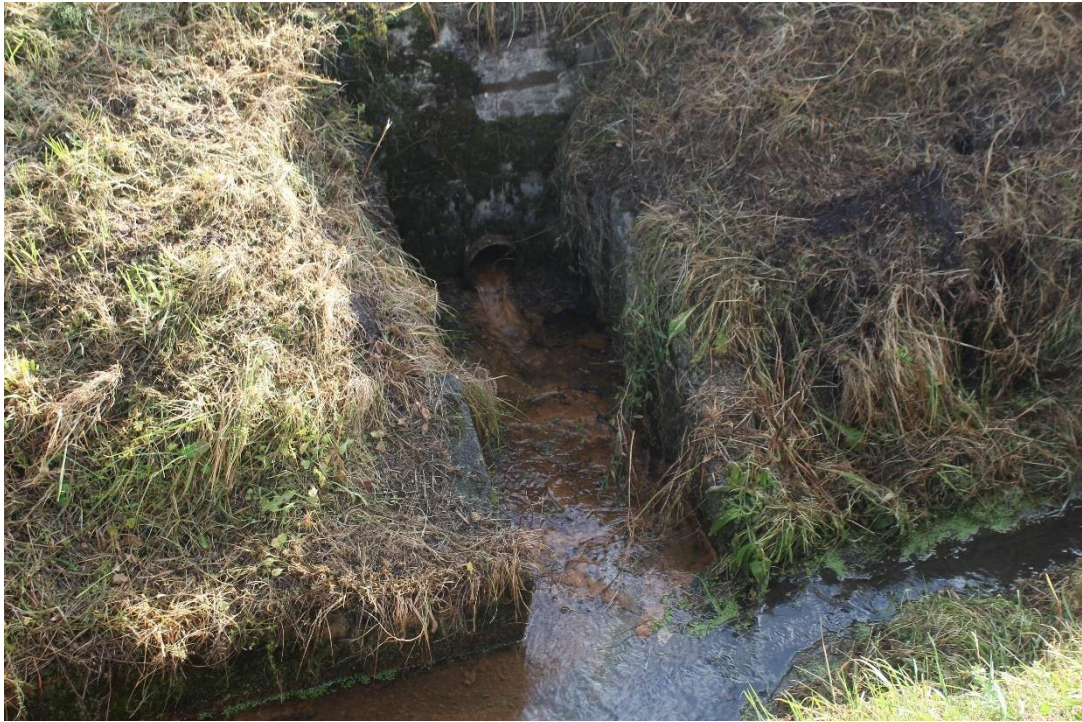
Fot. 13. Wylot drenażu w lewobrzeżnej zaporze.

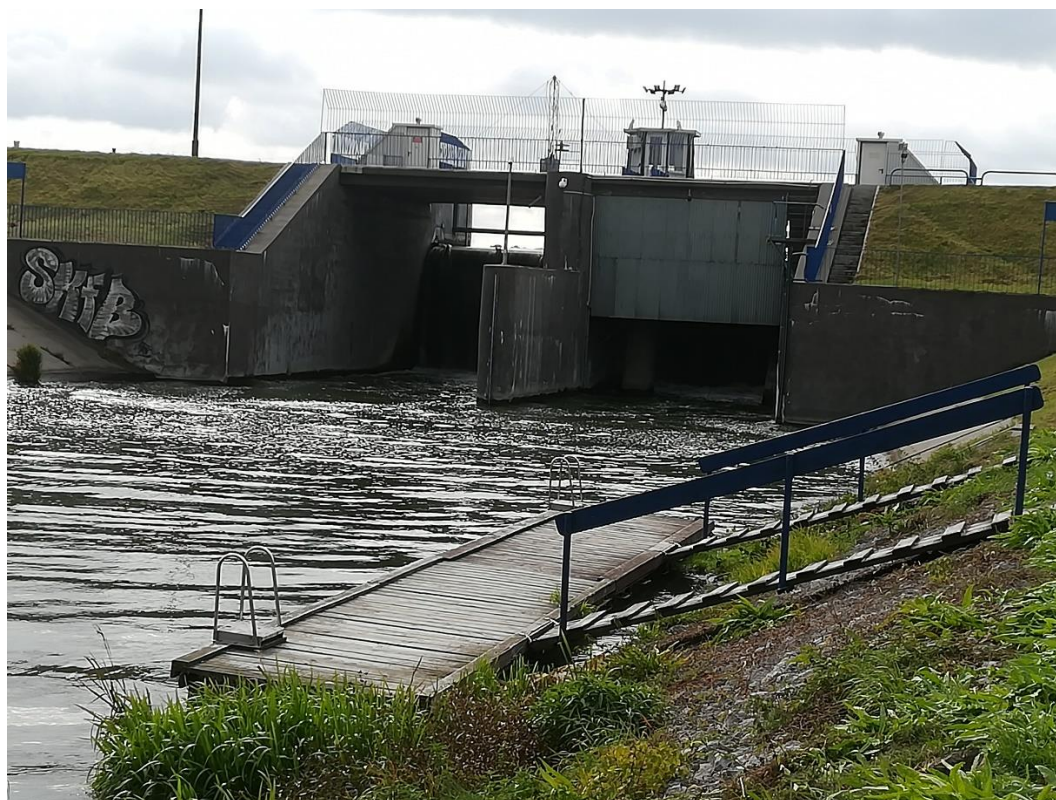
Fot. 15. Widok jazu od strony WD.

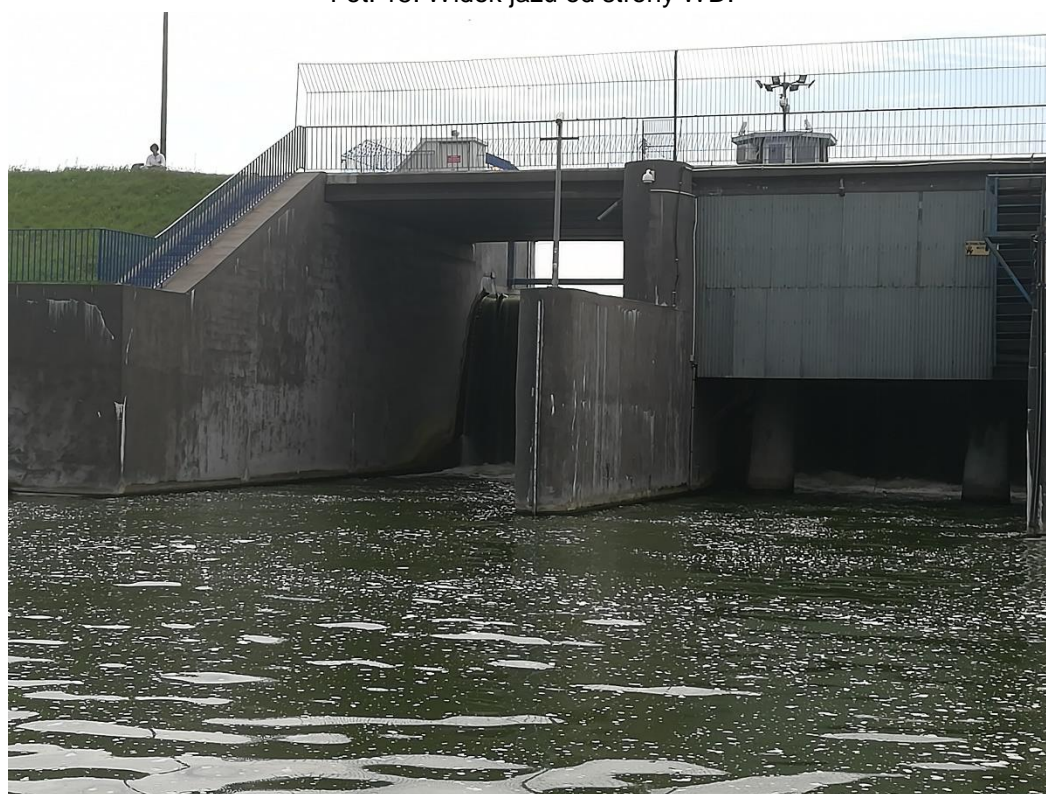
Fot. 16. Widok jazu od strony WD.

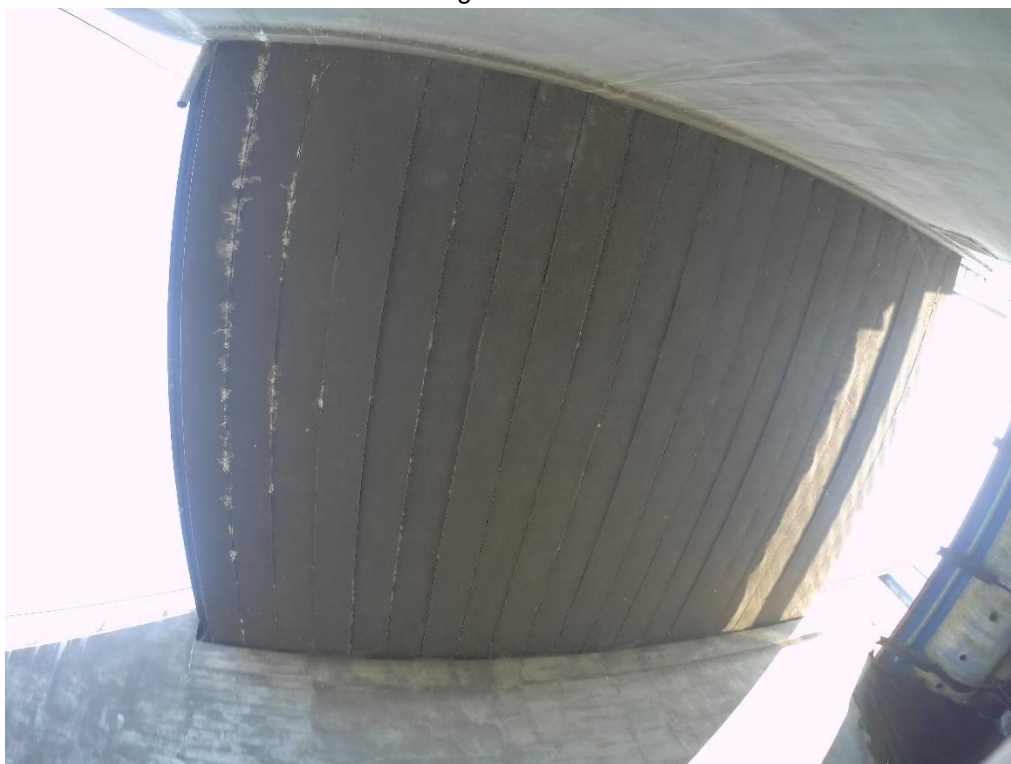
Fot. 27. Powierzchnie betonowe filara środkowego od strony WD.

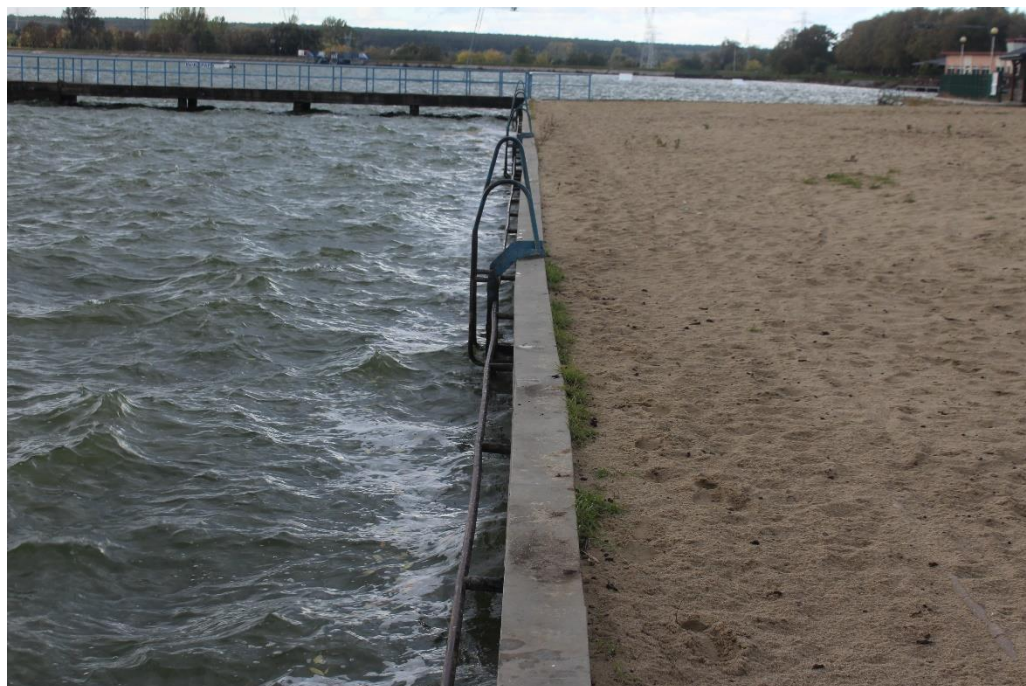
Fot. 35. Nabrzeże pionowe w rejonie pomostu nr 2.

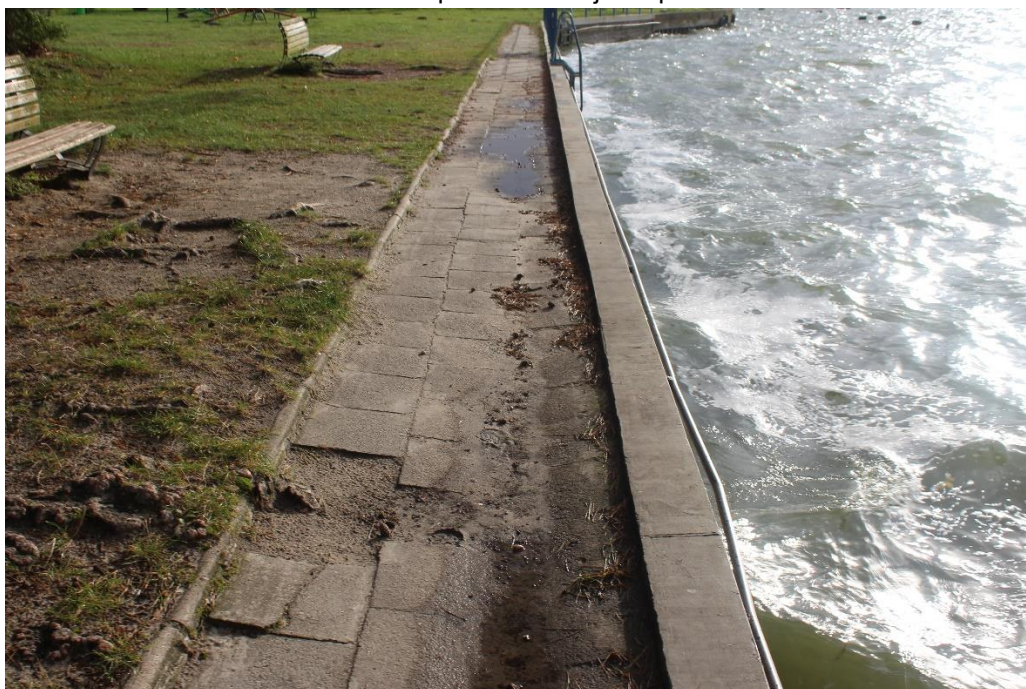
Fot. 36. Chodnik wzdłuż nabrzeża pionowego.

- Należy wykonać oczyszczenie powierzchni oczepów zwieńczających ściankę szczelną na obu brzegach zbiornika.
- Należy uzupełnić ubytki płyt chodnikowych wzdłuż nabrzeży pionowych zbiornika.
- Należy wykonać umocnienie brzegu lewego zbiornika poniżej zapory bocznej w rejonie cypla.
- Należy zabezpieczyć naturalny wysoki prawy brzeg zbiornika przed postępującymi procesami erozyjnymi.

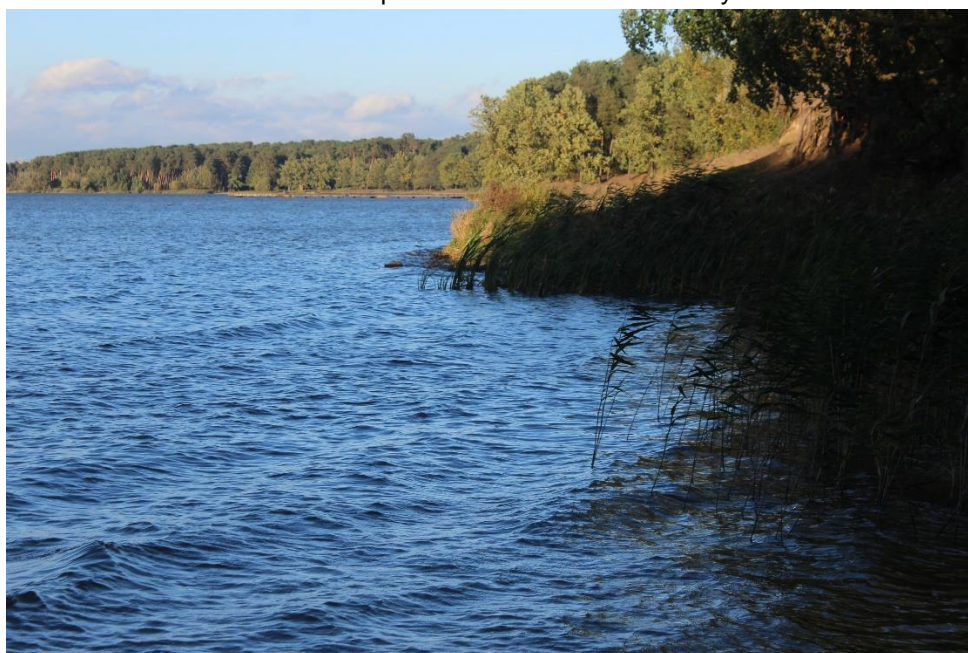
Fot. 46. Koniec ubezpieczenia brzegu narzutem kamiennym.

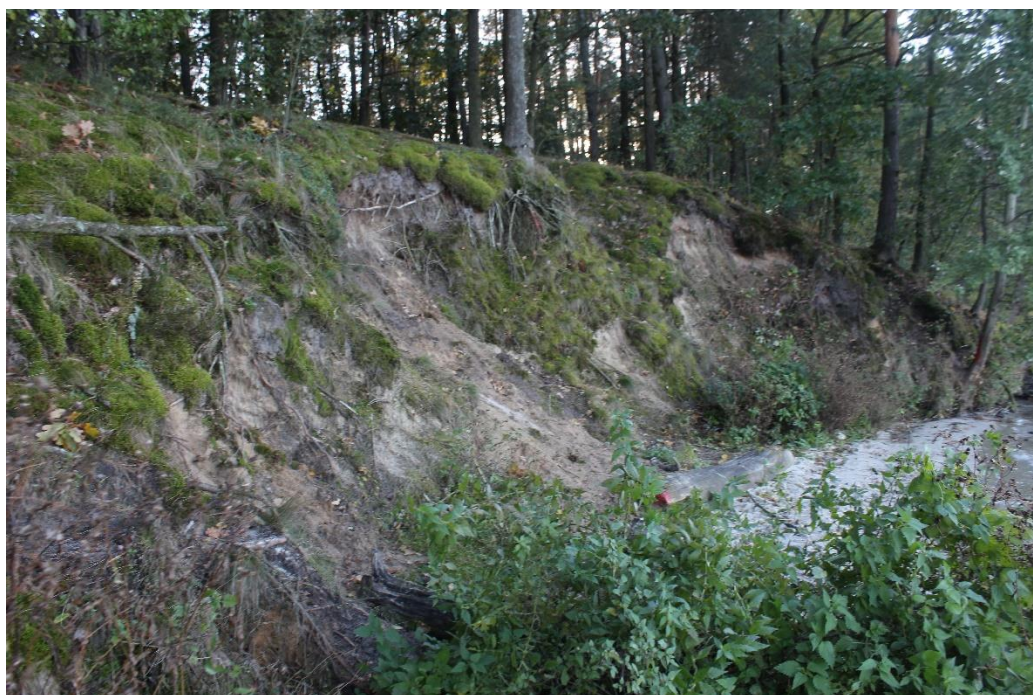
Fot. 47. Wysoki brzeg zalewu, widoczna erozja skarpy.

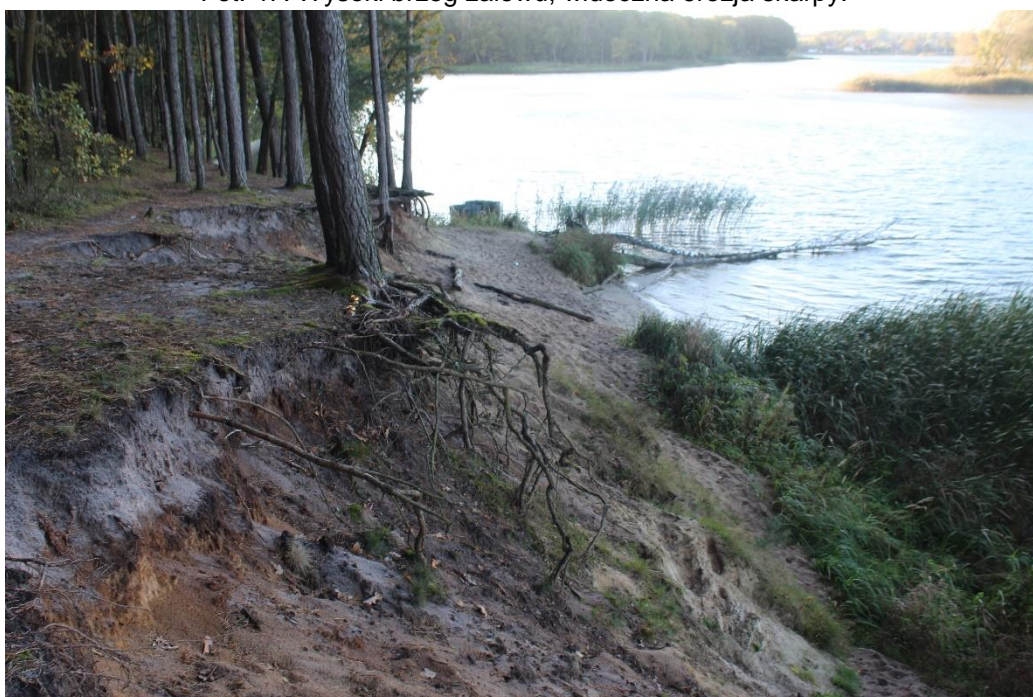
Fot. 48. Wysoki brzeg zalewu, widoczna erozja skarpy.

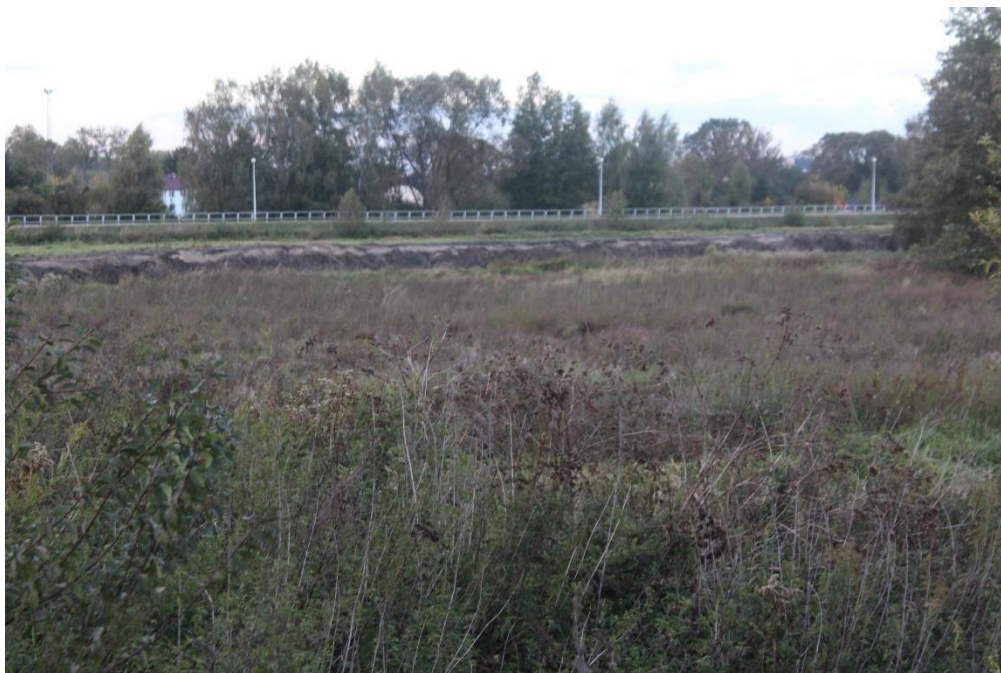
Fot. 49. Widok remontu prawej zapory bocznej.

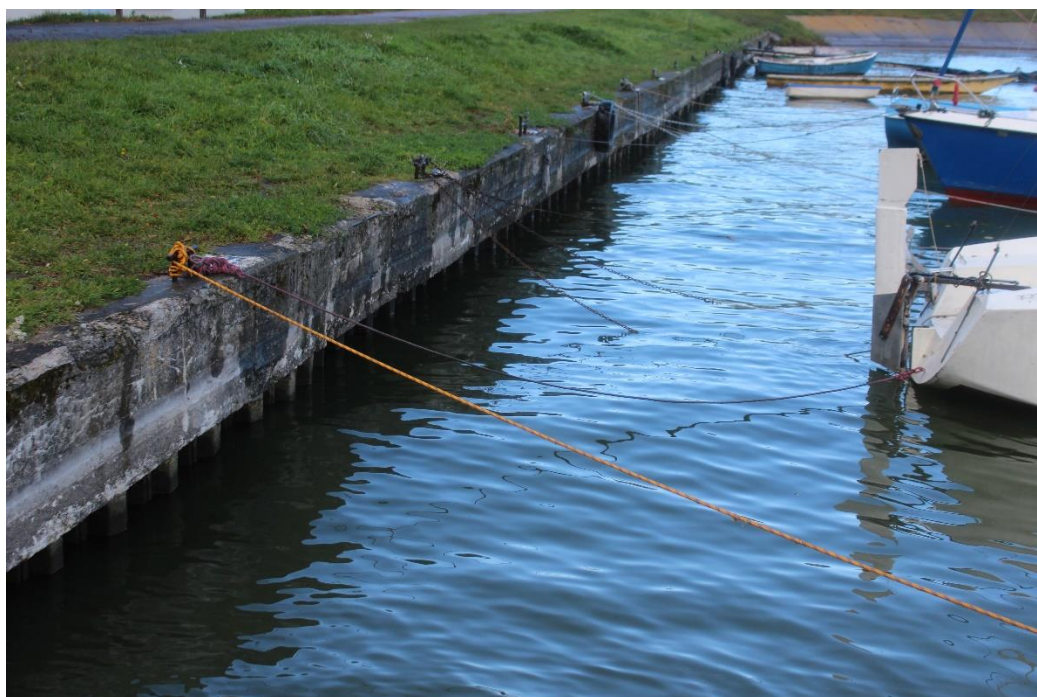
Fot. 55. Widok oczepu żelbetowego nabrzeża pionowego.

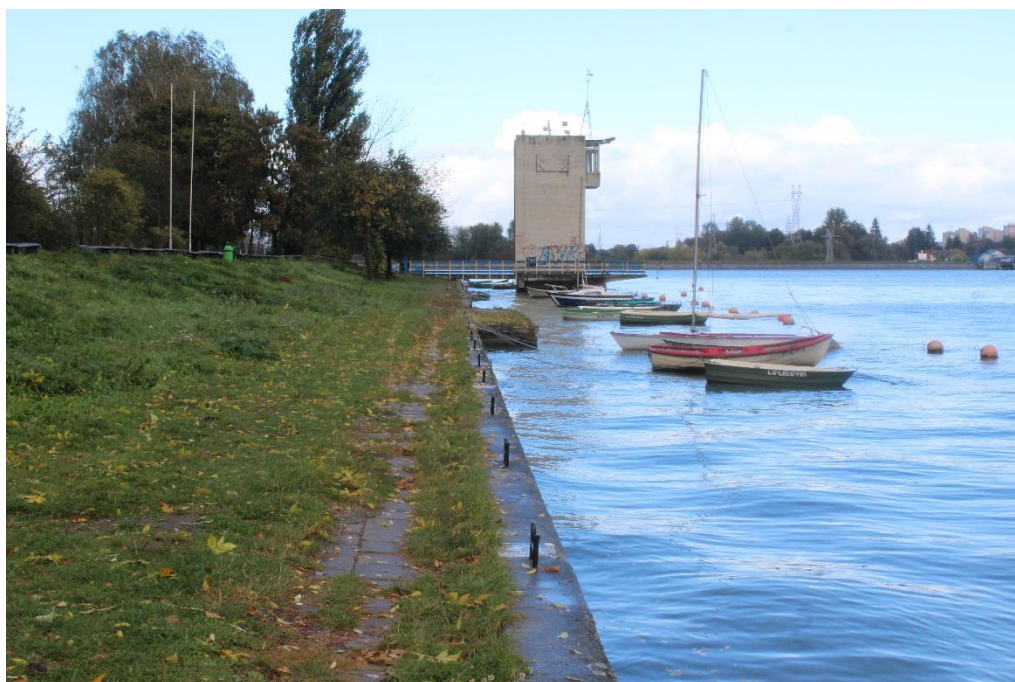
Fot. 59. Widok nabrzeża pionowego, w tle widoczna wieża sędziowska.

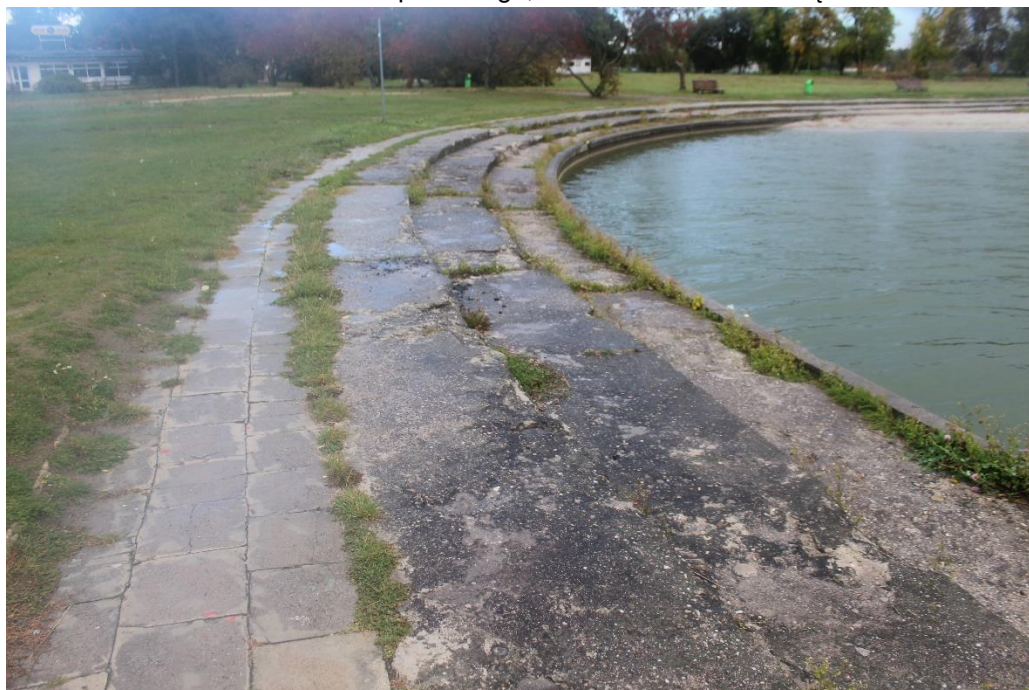
Fot. 60. Powierzchnie betonowe nabrzeża w rejonie plaży przy pomoście nr 1.

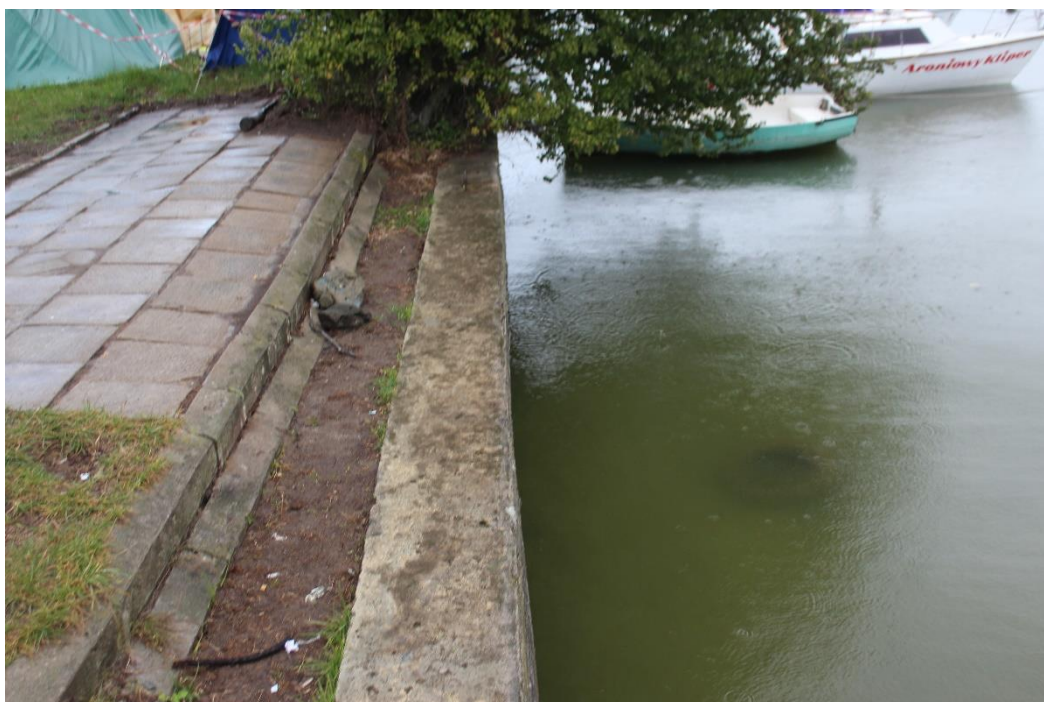
Fot. 63. Końcowy odcinek umocnienia brzegu ścianka szczelną.

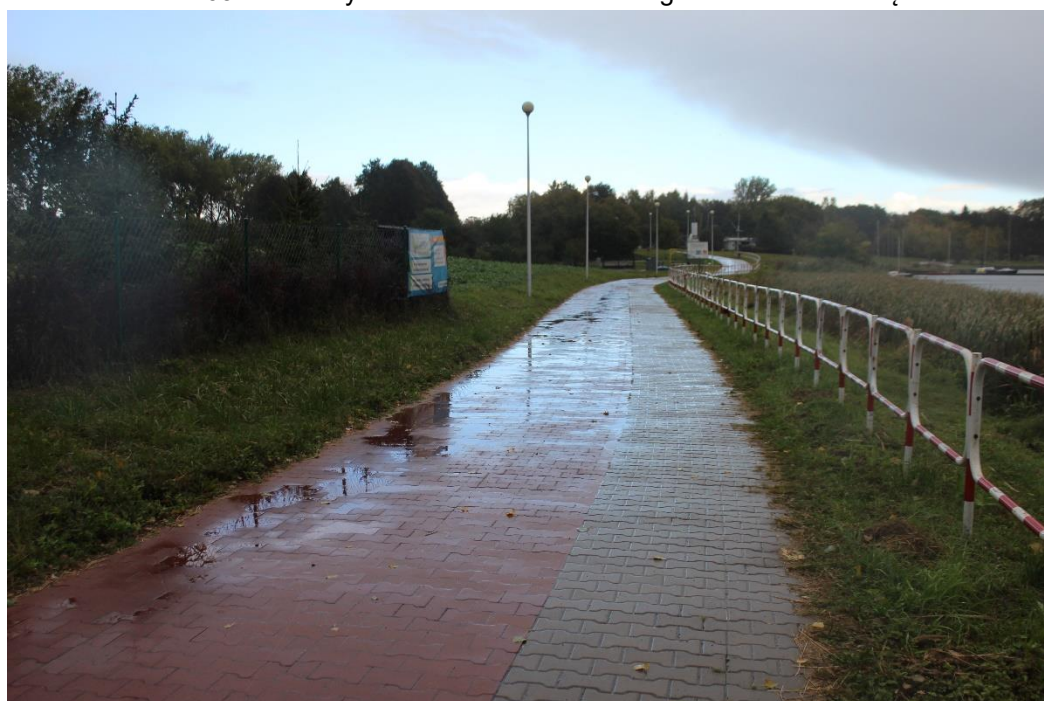
Fot. 64. Widok ścieżki pieszo-rowerowej brzegu z umocnieniem typu biologicznego.

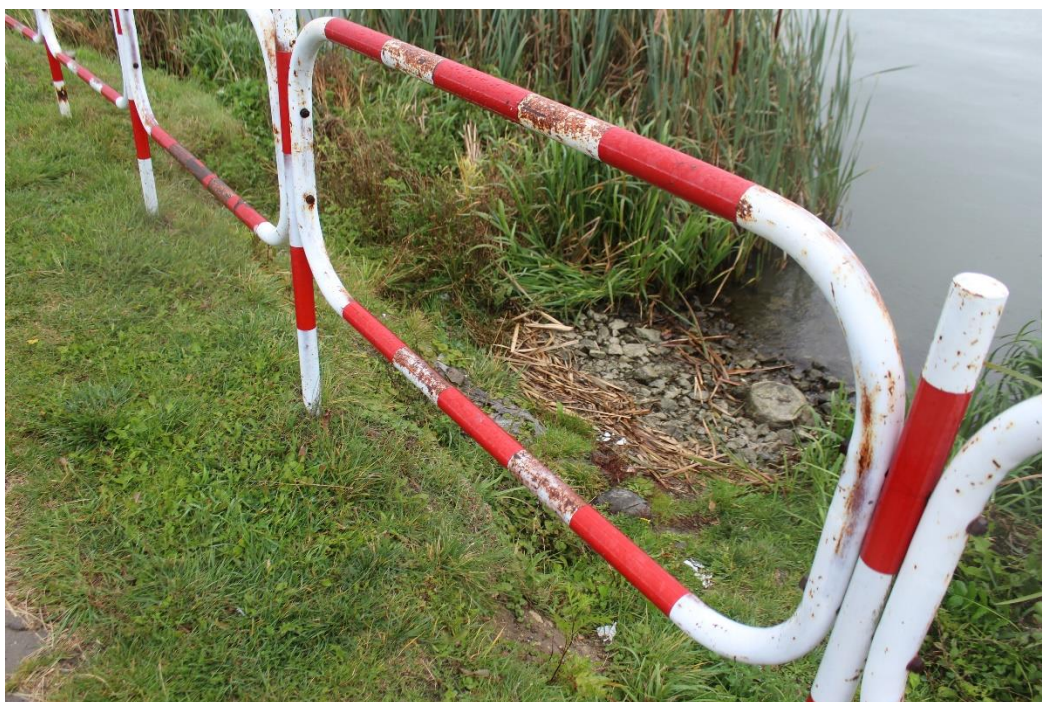
Fot. 65. Umocnienie brzegu narzutem kamiennym.

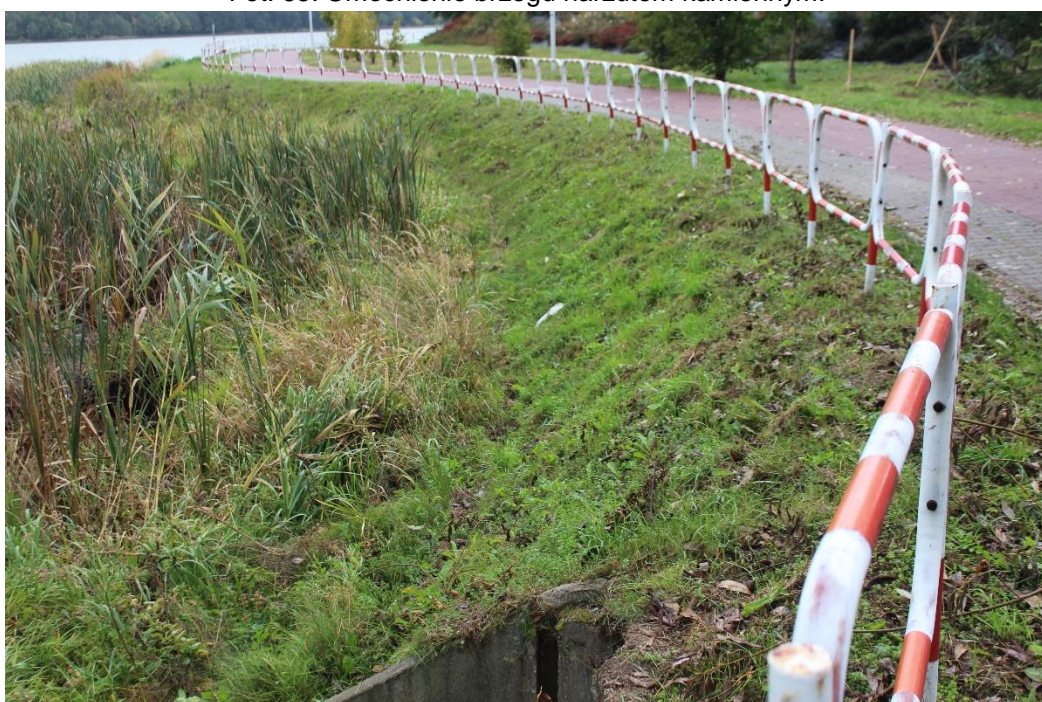
Fot. 66. Widok skarpy odwodnej, poniżej umocnienie narzutem kamiennym.

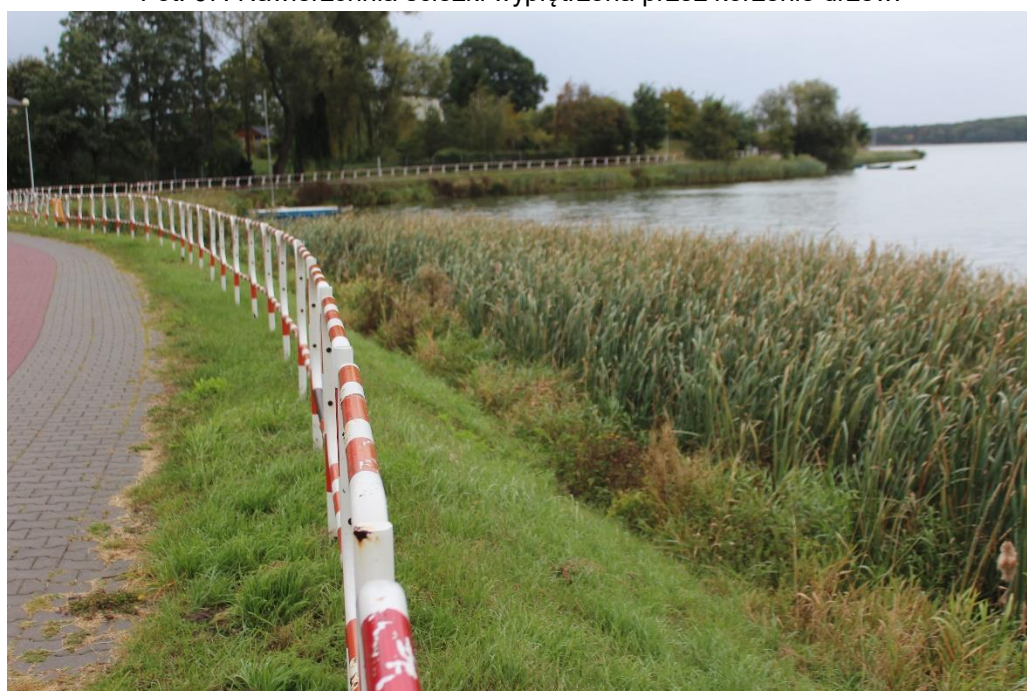
Fot. 68. Skarpa odwodna i korona lewej zapory bocznej.

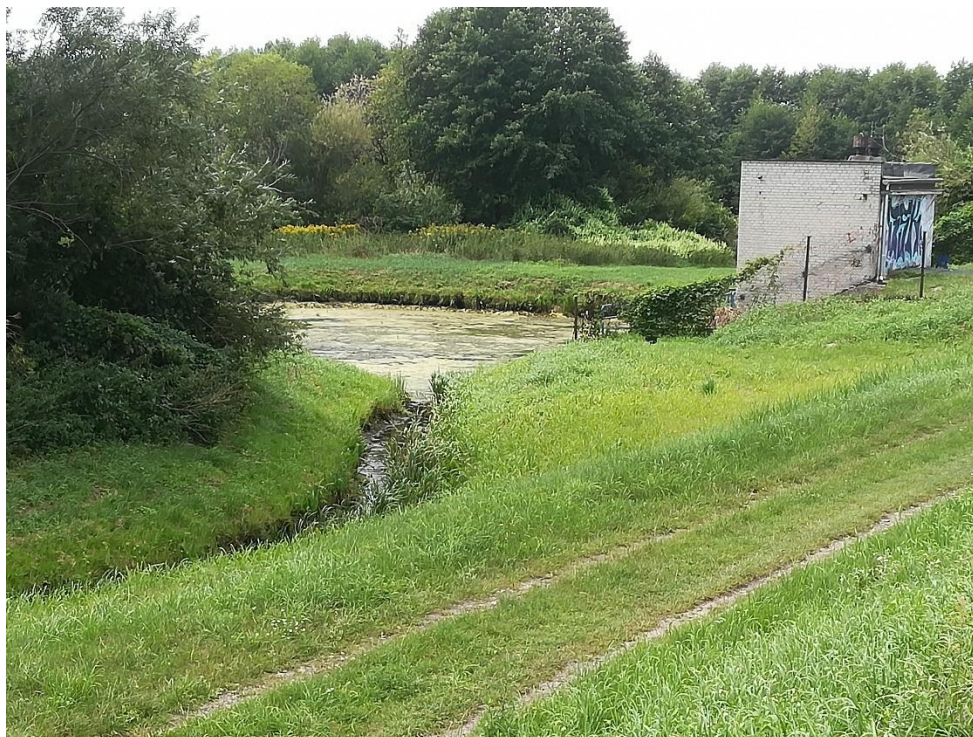
Fot. 79. Widok pompowni P-1 oraz zbiornika retencyjnego – prawy brzeg Zalewu.

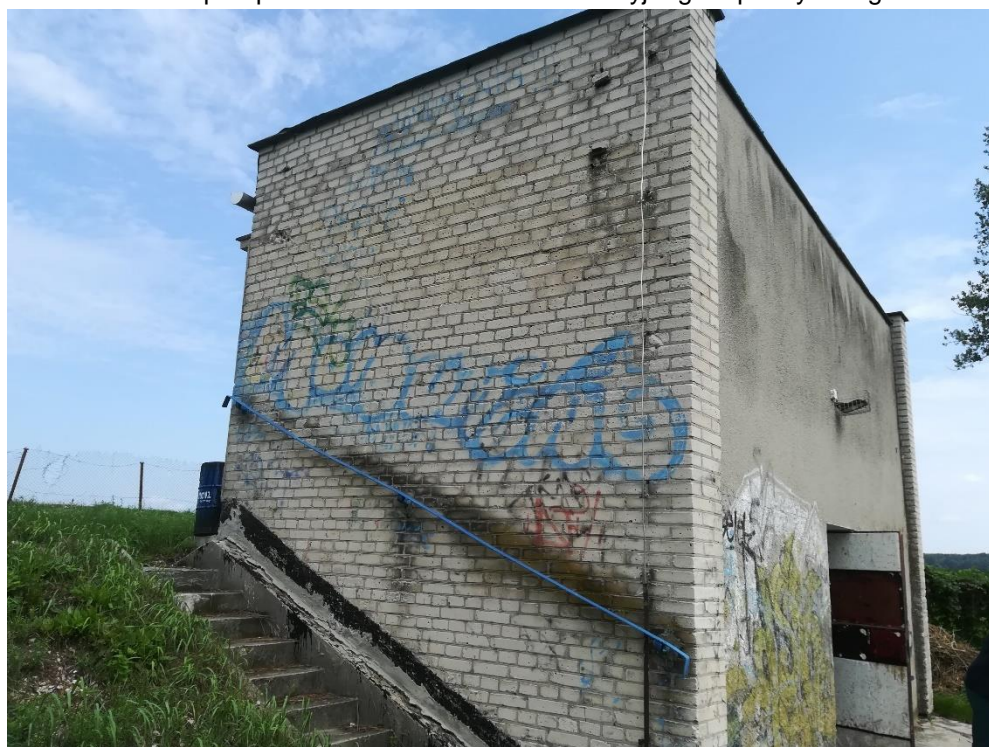
Fot. 80. Budynek pompowni P-1.

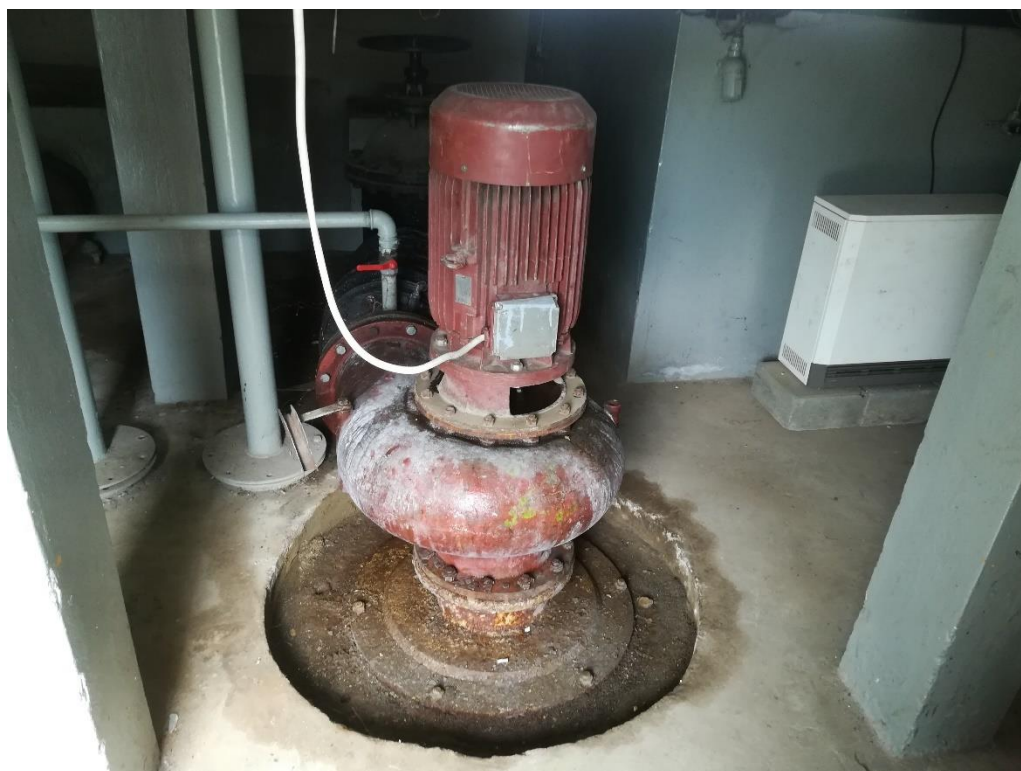
Fot. 81. Pompa w budynku pompowni P-1.

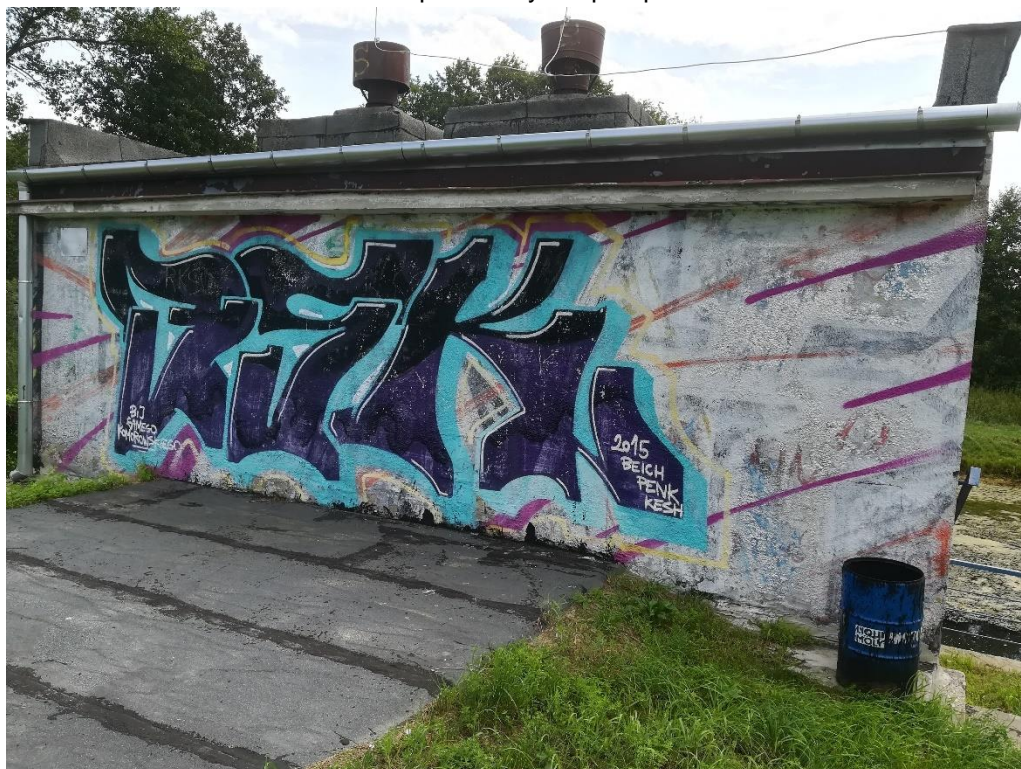
Fot. 82. Budynek pompowni P-1.

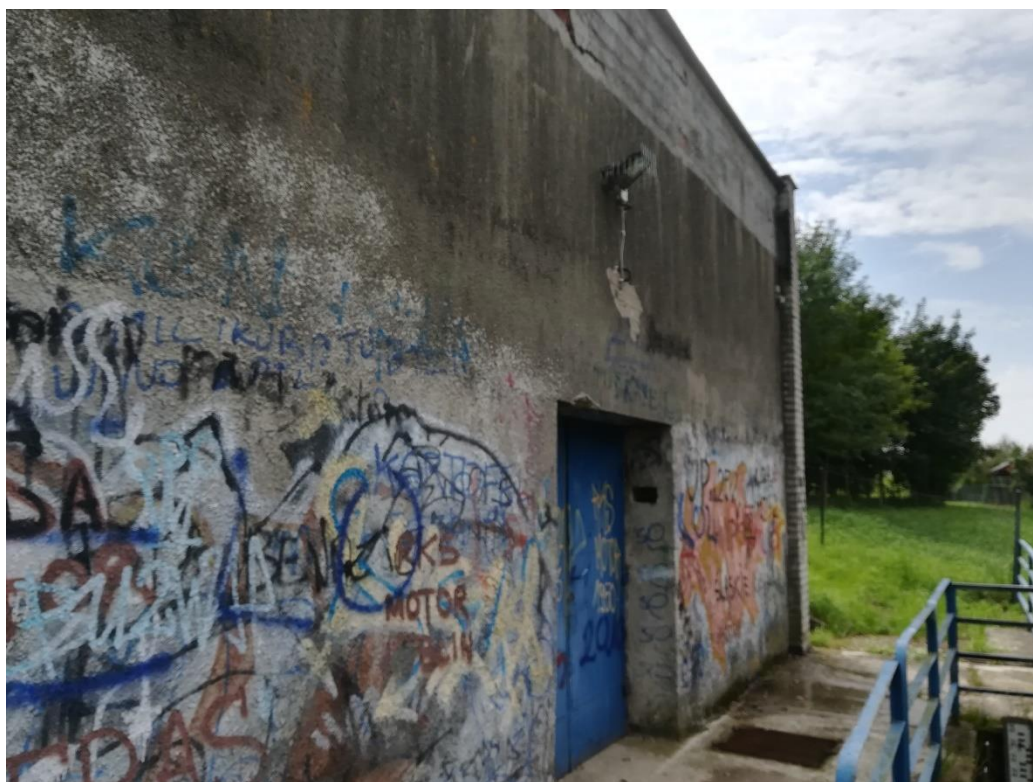
Fot. 83. Budynek pompowni P-2 – lewy brzeg Zalewu.
