OCENA STANU TECHNICZNEGO

**NAZWA INWESTYCJI /
OBIEKT BUDOWLANY:** Pięcioletnia kontrola stanu technicznego i stopnia bezpieczeństwa urządzeń hydrotechnicznych zbiornika wodnego Zalewu Zemborzyckiego w Lublinie (II klasa budowli)

OCENA STANU TECHNICZNEGO (PRZEGLĄD PIĘCIOLETNI)

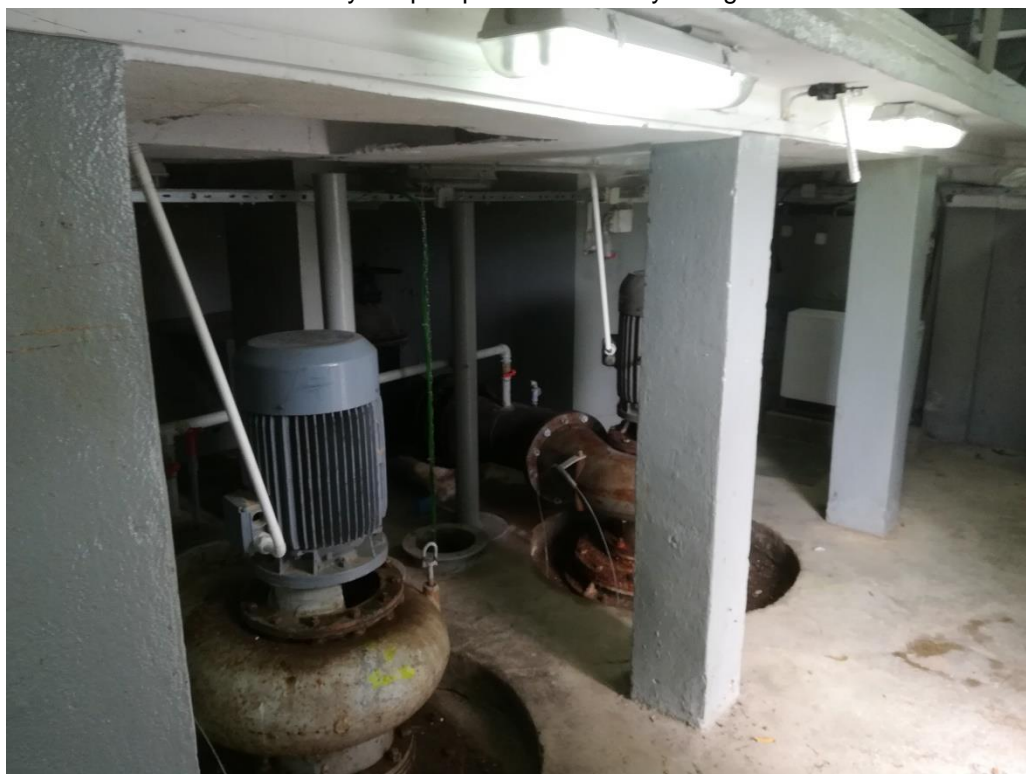
Fot. 84. Pompy w budynku pompowni P-2.

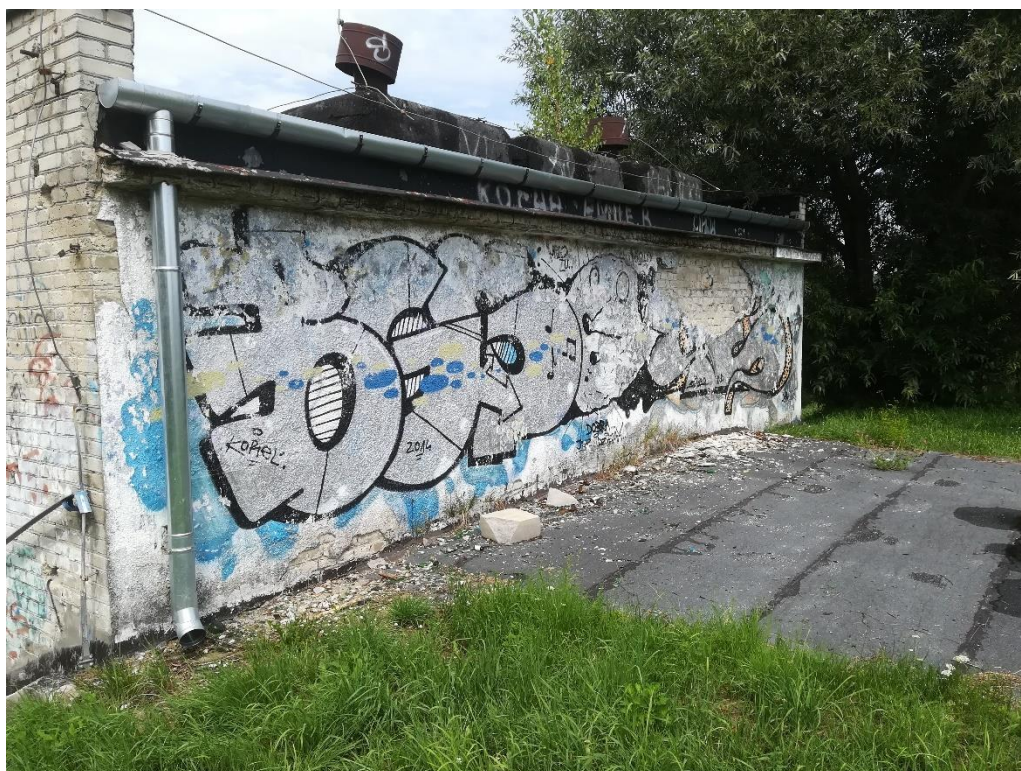
Fot. 85. Budynek pompowni P-2.

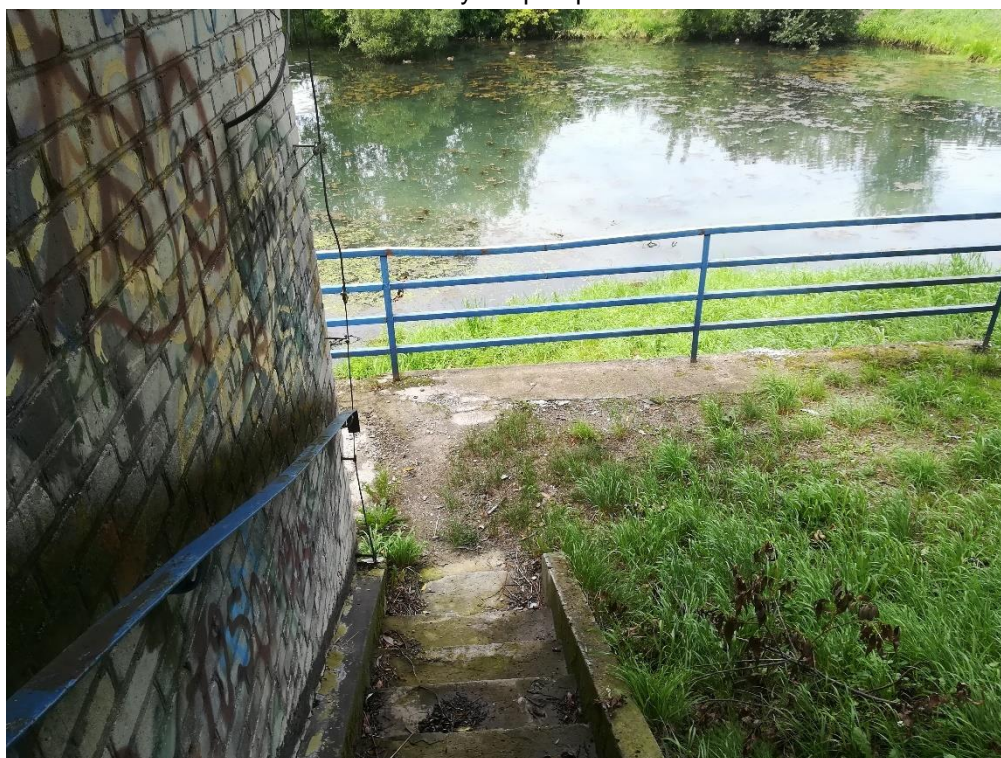
Fot. 86. Budynek pompowni P-2 o raz widok na zbiornik retencyjny.
