OCENA STANU TECHNICZNEGO

**NAZWA INWESTYCJI /
OBIEKT BUDOWLANY:** Pięcioletnia kontrola stanu technicznego i stopnia bezpieczeństwa urządzeń hydrotechnicznych zbiornika wodnego Zalewu Zemborzyckiego w Lublinie (II klasa budowli)

OCENA STANU TECHNICZNEGO (PRZEGLĄD PIĘCIOLETNI)

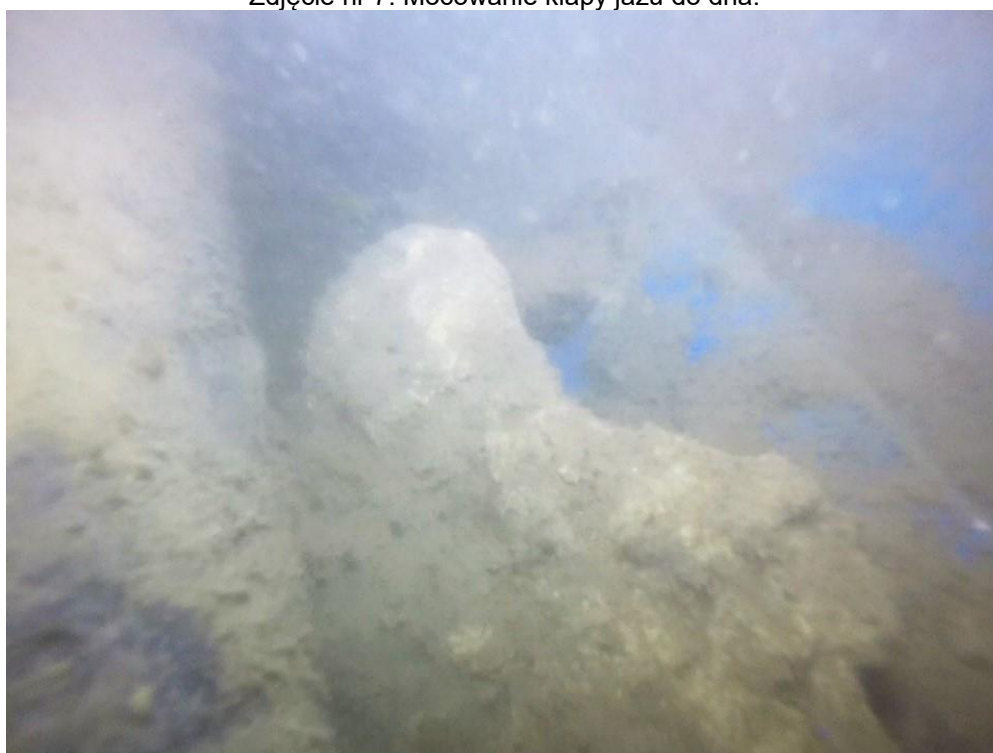
Połączenie gumowe pomiędzy klapą jazu a betonową płytą ponuru jest w stanie dobrym. W tym połączeniu zbiera się piach i kamienie co może powodować nieprawidłowe działanie kłapy. Na zdjęciu nr 8 widoczny jest kamień zalegający w przestrzeni pomiędzy klapą a płytą betonową. Na zdjęciu nr 16 i 20 dobrze widoczny jest żwir zgromadzony w tej przestrzeni.

Zdjęcie nr 8. Mocowanie klapy jazu do dna – kamień.

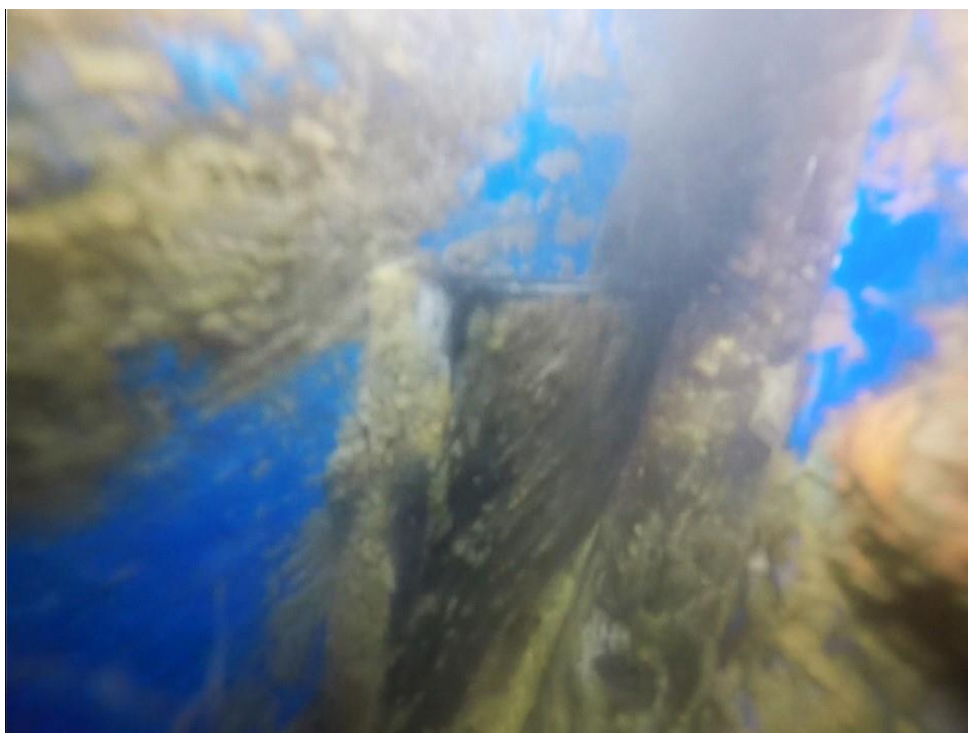
Na prawym przęśle, kłapa jazu z lewej strony jest nieszczelna, na zdjęciach nr od 10 – 13 widoczny jest płaski element, który znajduje się pomiędzy ścianą a uszczelnieniem jest to prawdopodobna przyczyna nieszczelności jazu. Taka sama sytuacja jest na lewym przęśle z tym, że kłapa jest nieszczelna z prawej strony i tak samo znajduje się tam przedmiot pomiędzy ścianą a uszczelnieniem – zdjęcie nr 19.

Zdjęcie nr 10. Kłapa jazu widok z lewej strony klapy.

Zdjęcie nr 11. Kłapa jazu widok z lewej strony kłapy.

Zdjęcie nr 12. Kłapa jazu widok z lewej strony kłapy.

Zdjęcie nr 13. Klapa jazu widok z lewej strony klapy.

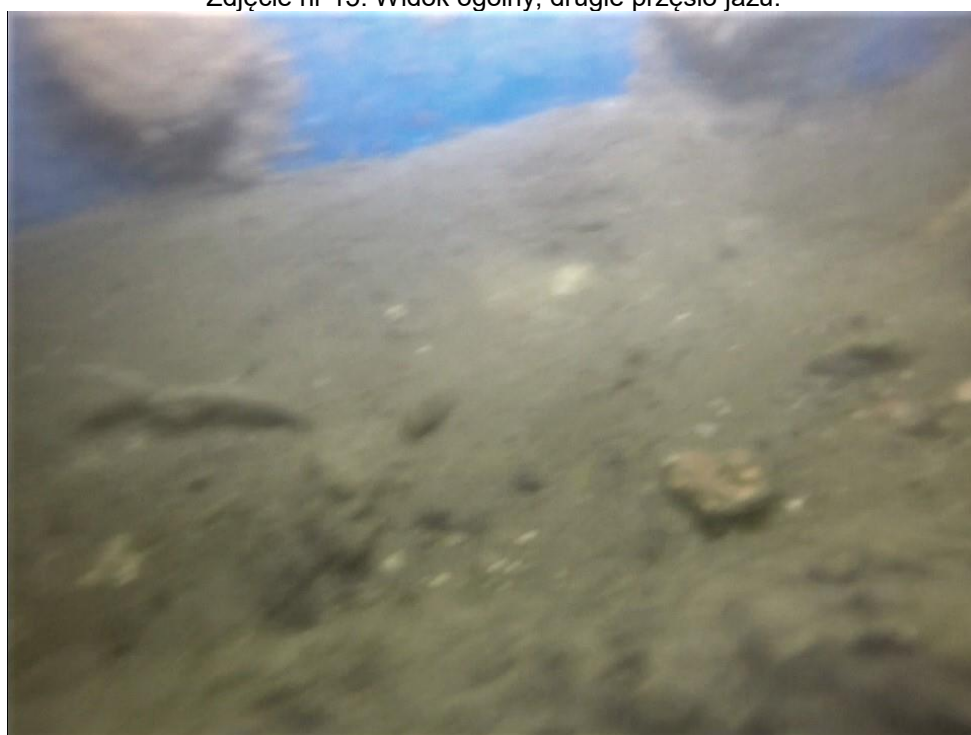
Zdjęcie nr 16. Mocowanie klapy jazu do dna.

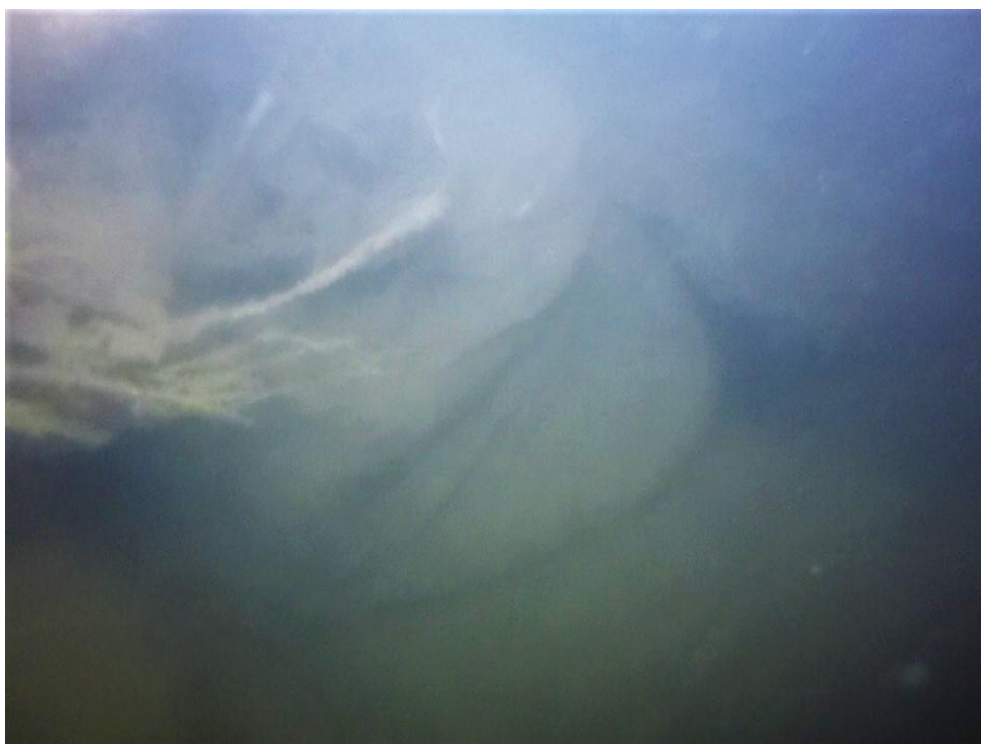
Na dnie zalega duża ilość worków z piaskiem – zdjęcia nr 27, 28.

Zdjęcie nr 27. Worki leżące na dnie.

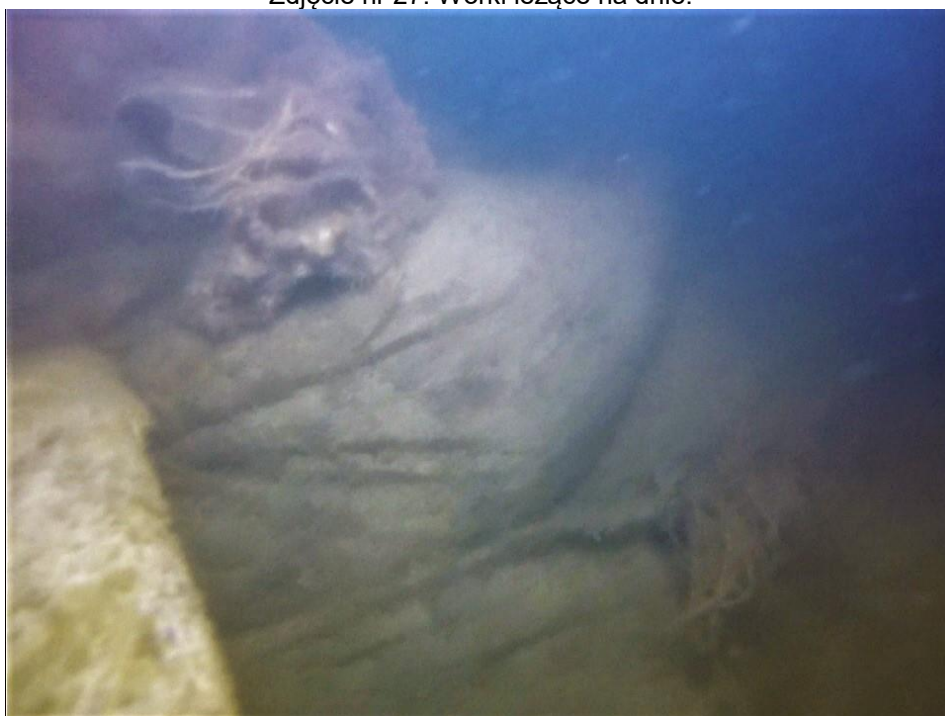
Zdjęcie nr 28. Worki leżące na dnie.

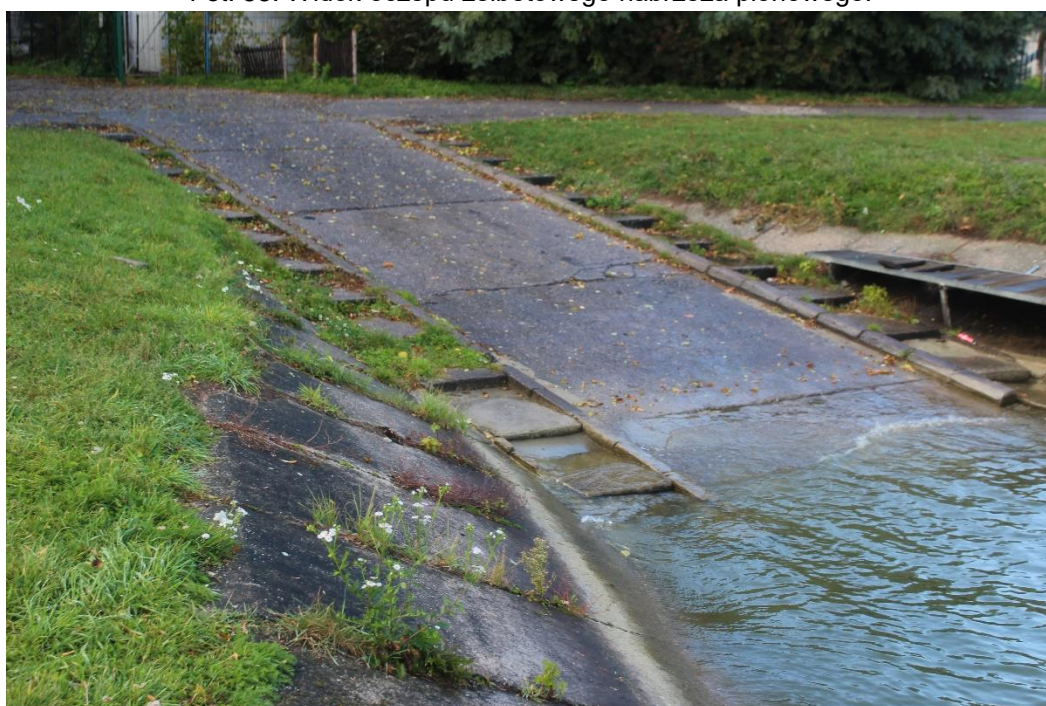
Fot. 56. Widok slipu przy siedzibie MOSiR.

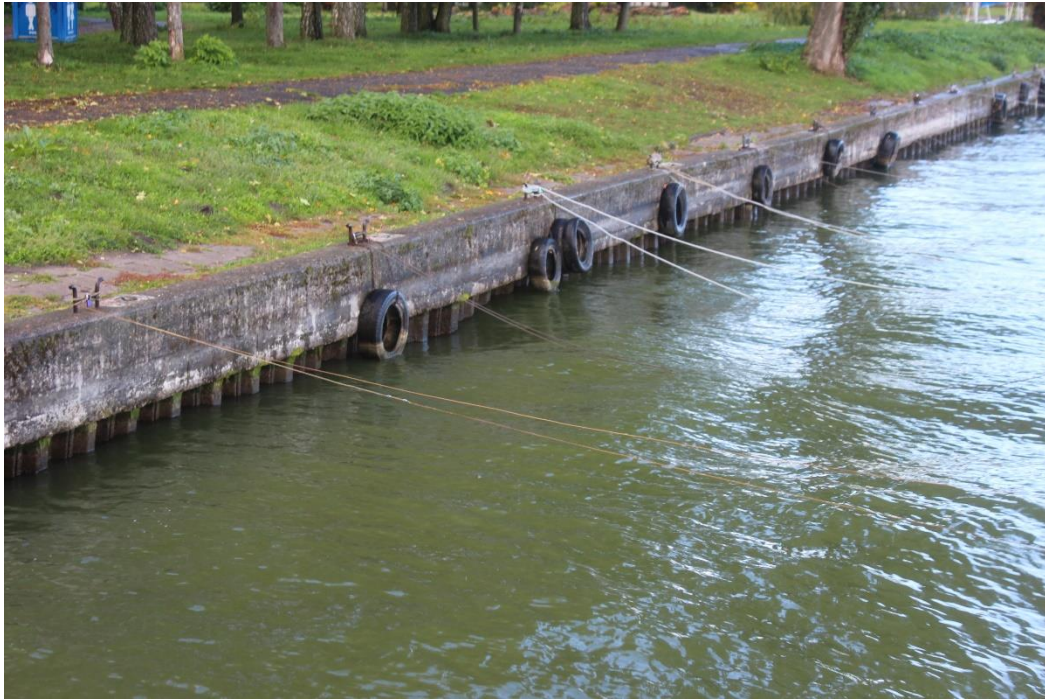
Fot. 57. Nabrzeże pionowe.

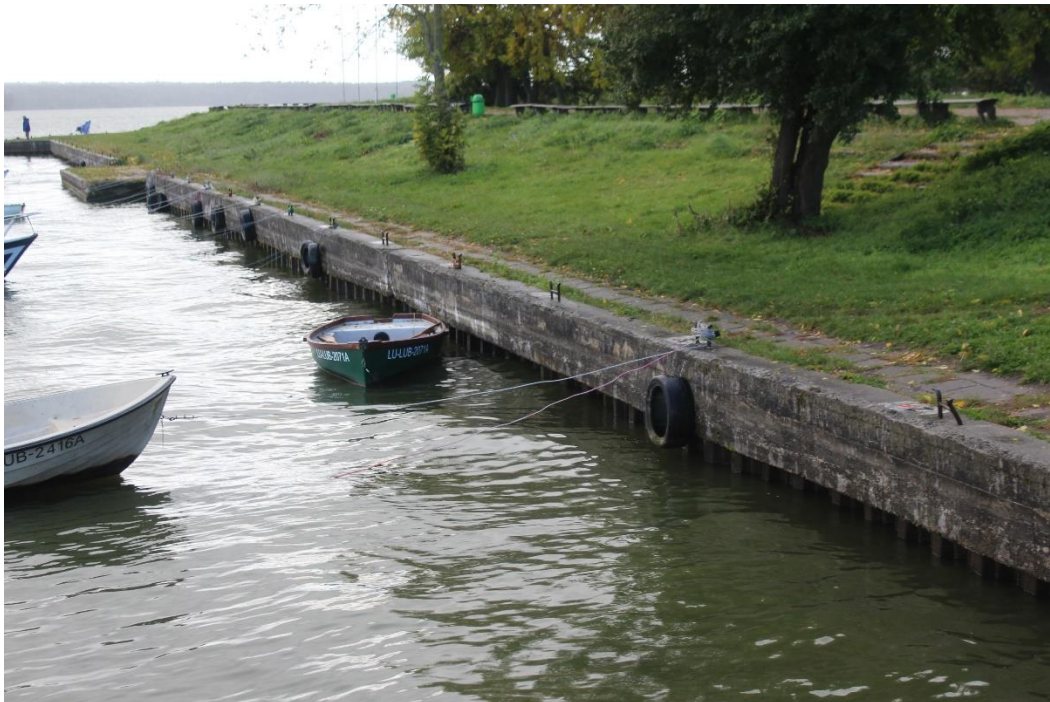
Fot. 58. Widok nabrzeża w rejonie wieży sędziowskiej.

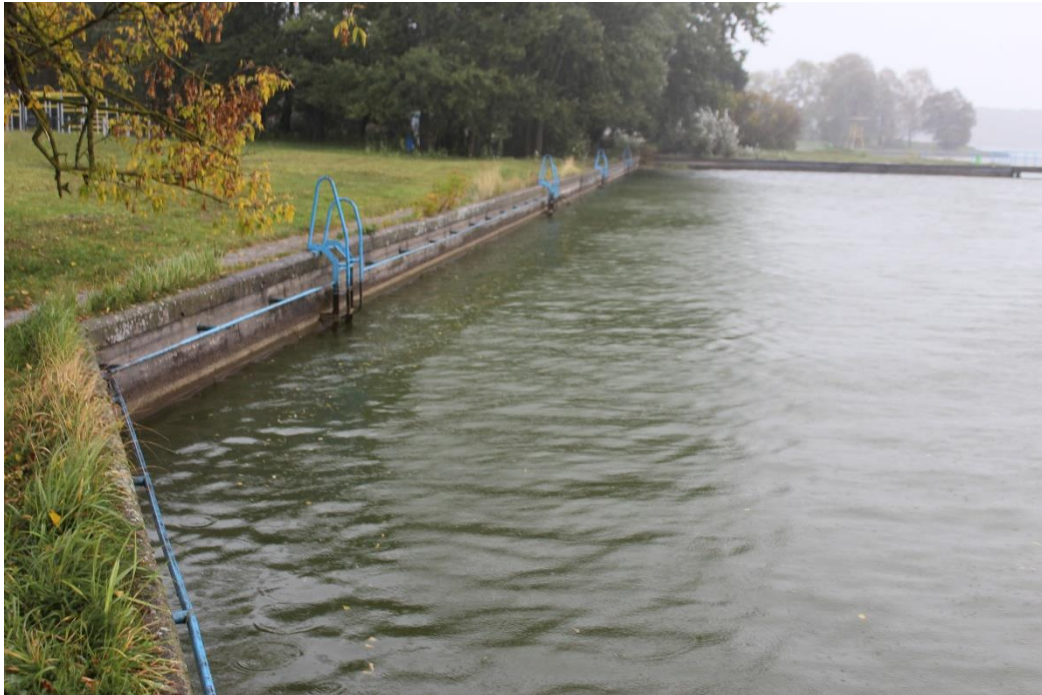
Fot. 61. Nabrzeże w rejonie Yacht Klubu Polski Lublin.

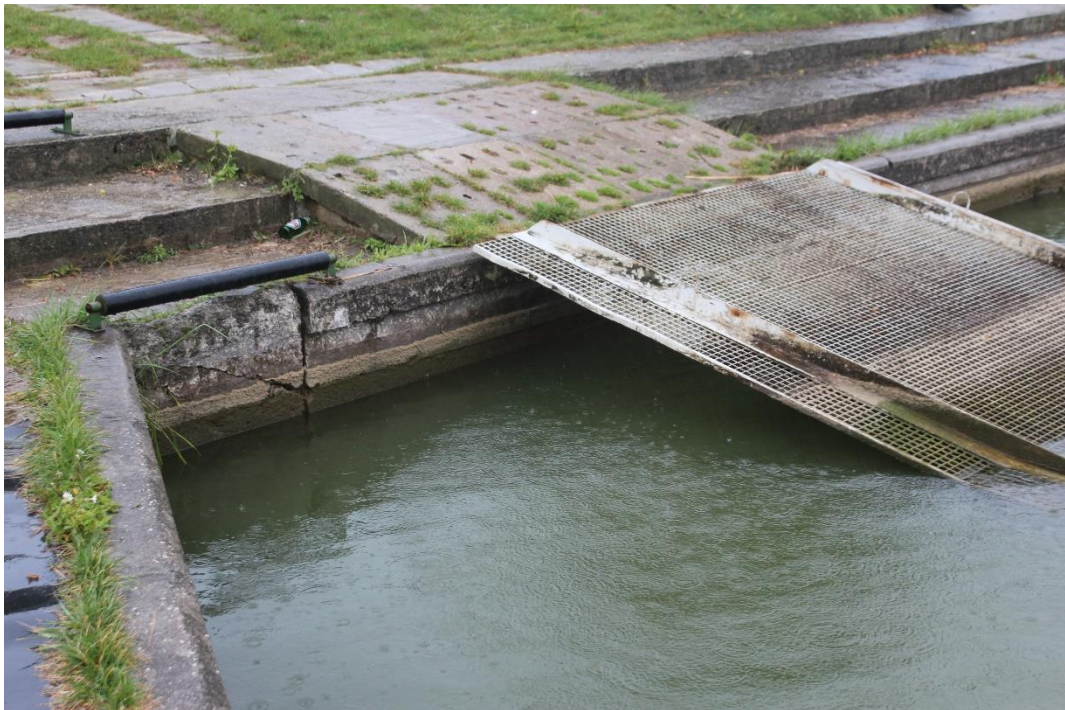
Fot. 62. Slip Yacht Klubu Polski Lublin.

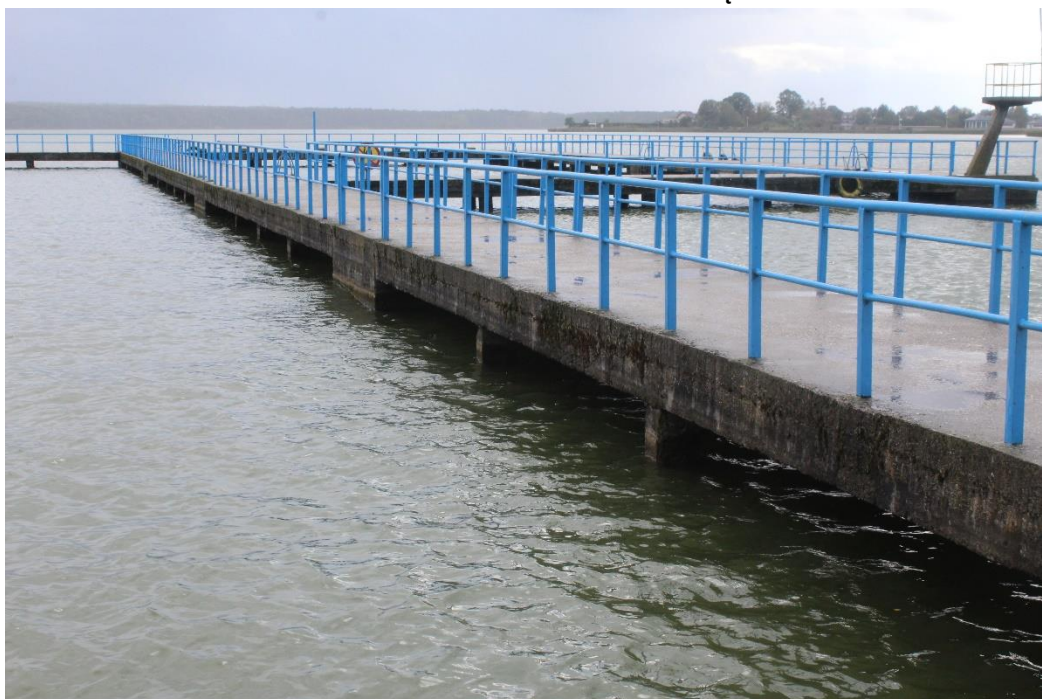
Fot. 69. Widok na pomost nr 1 - lewy brzeg Zalewu.

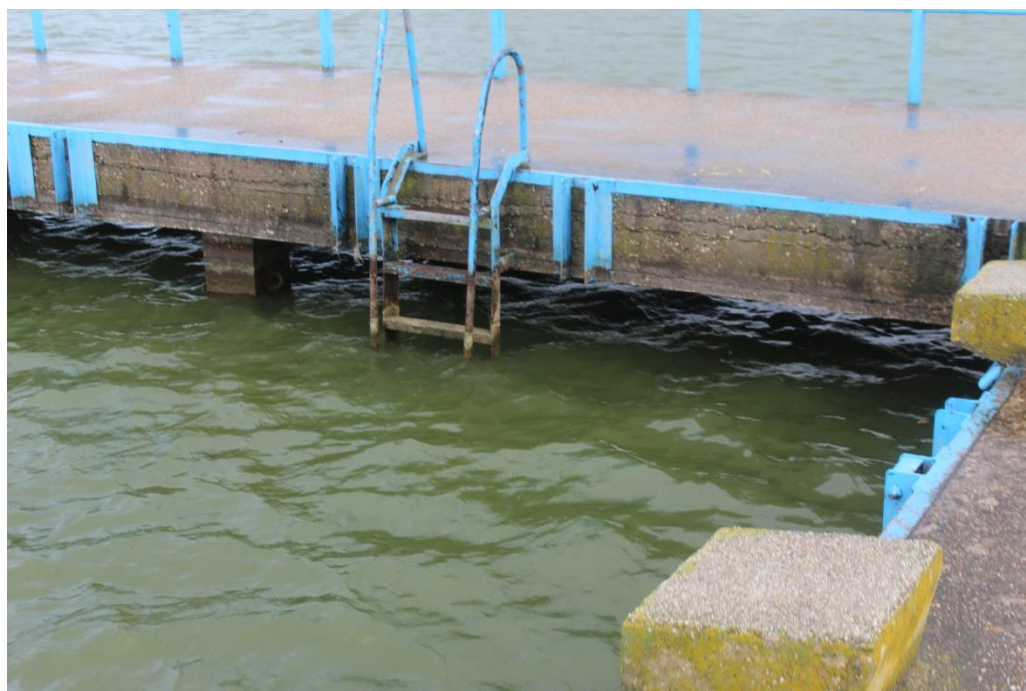
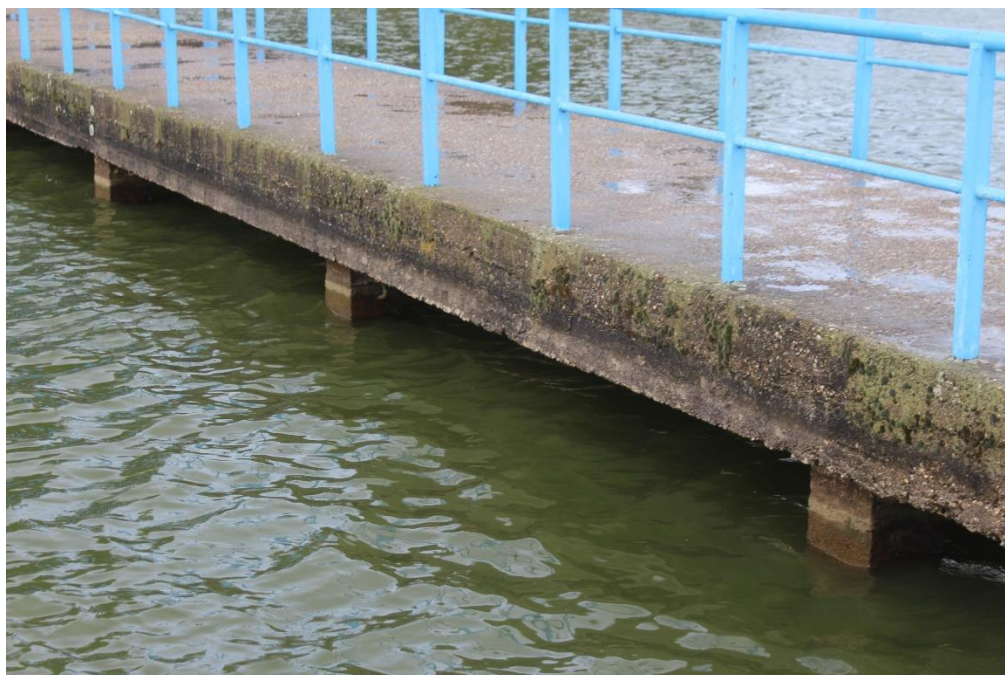
Pomosty wymagają przeprowadzenia prac remontowych. Na powierzchniach pomostów widoczne znaczne ubytki betonu, łuszczenie betonu, widoczne miejscami zbrojenie. Konserwacji wymagają barierki pomostów oraz wyposażenie – drabinki wyjściowe.

Fot. 71. Pomost nr 1.

Fot. 72. Pomost nr 1.

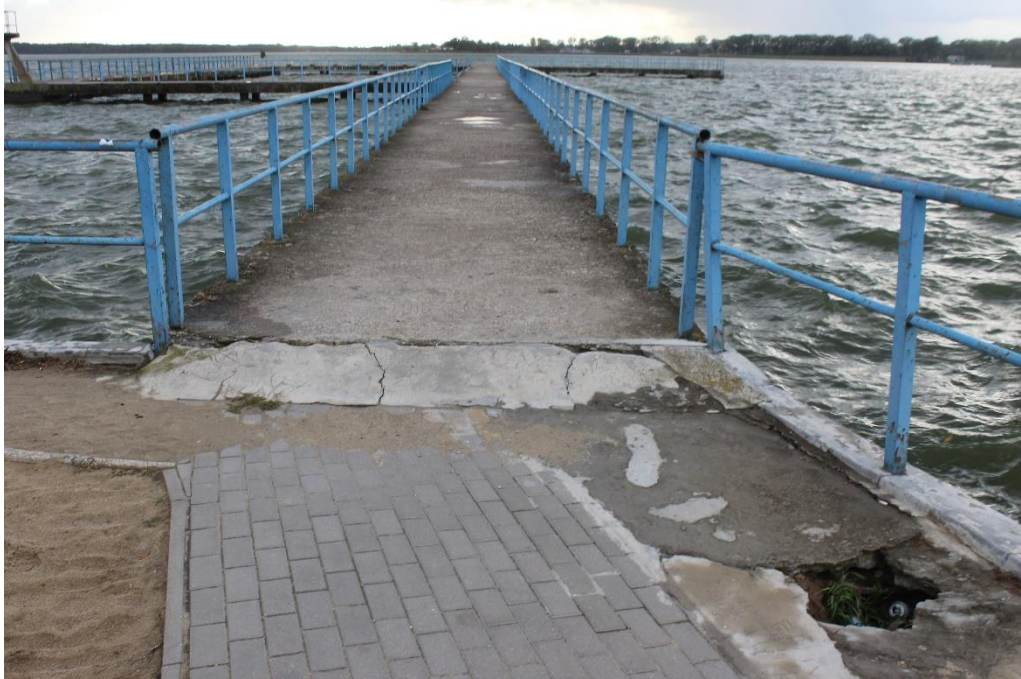
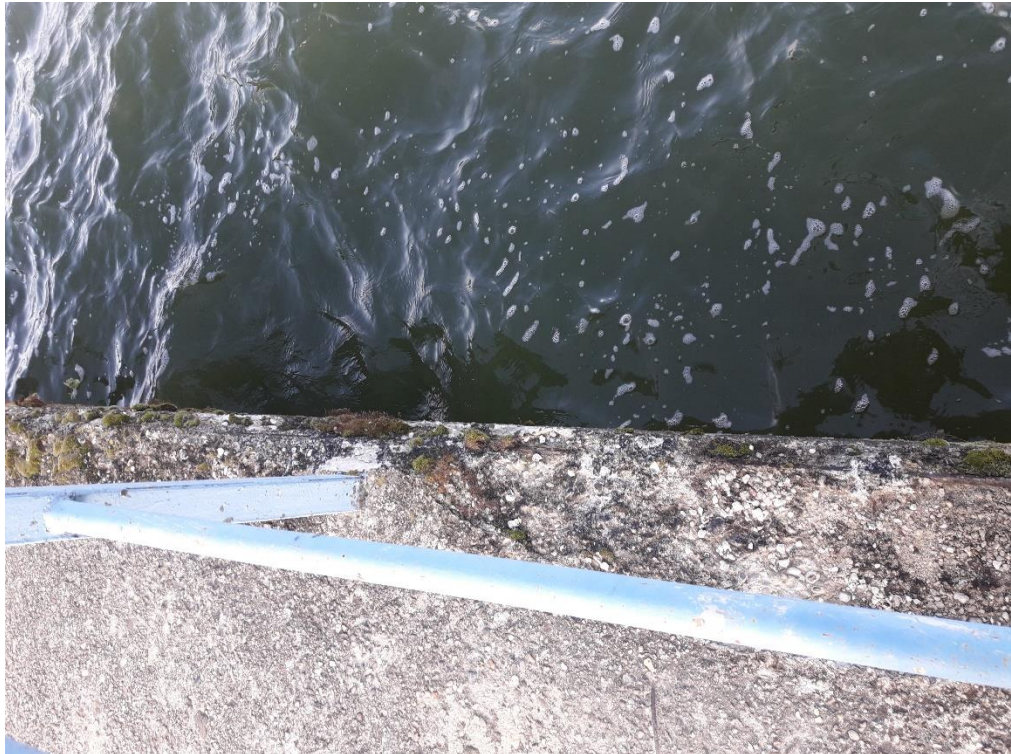
Fot. 73. Pomost nr 2.

Fot. 74. Pomost nr 2.

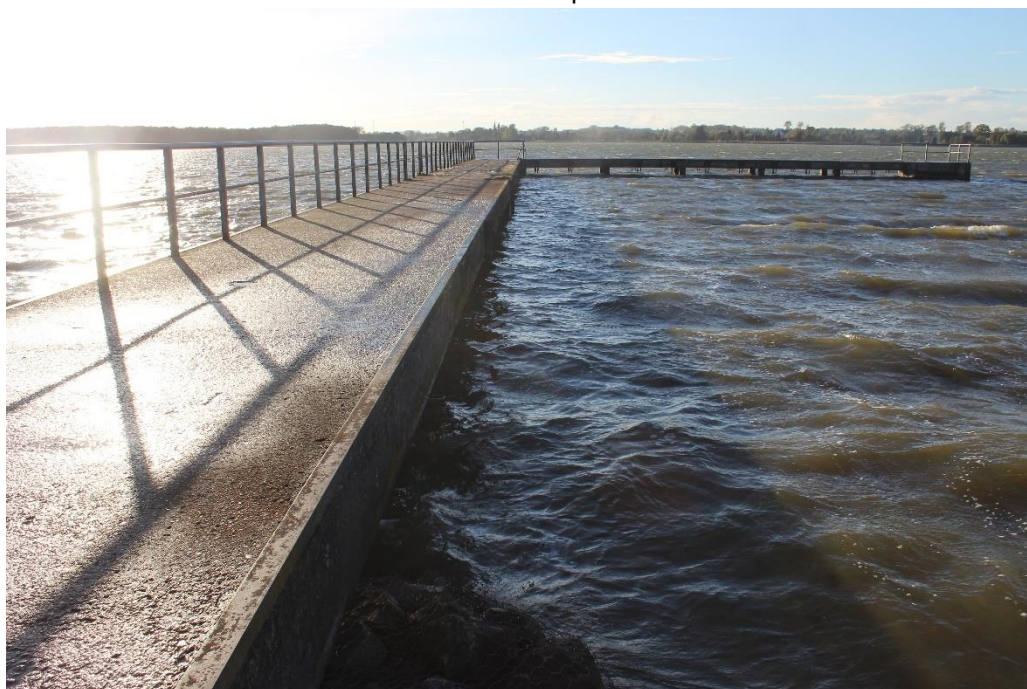
Fot. 76. Pomost nr 3.

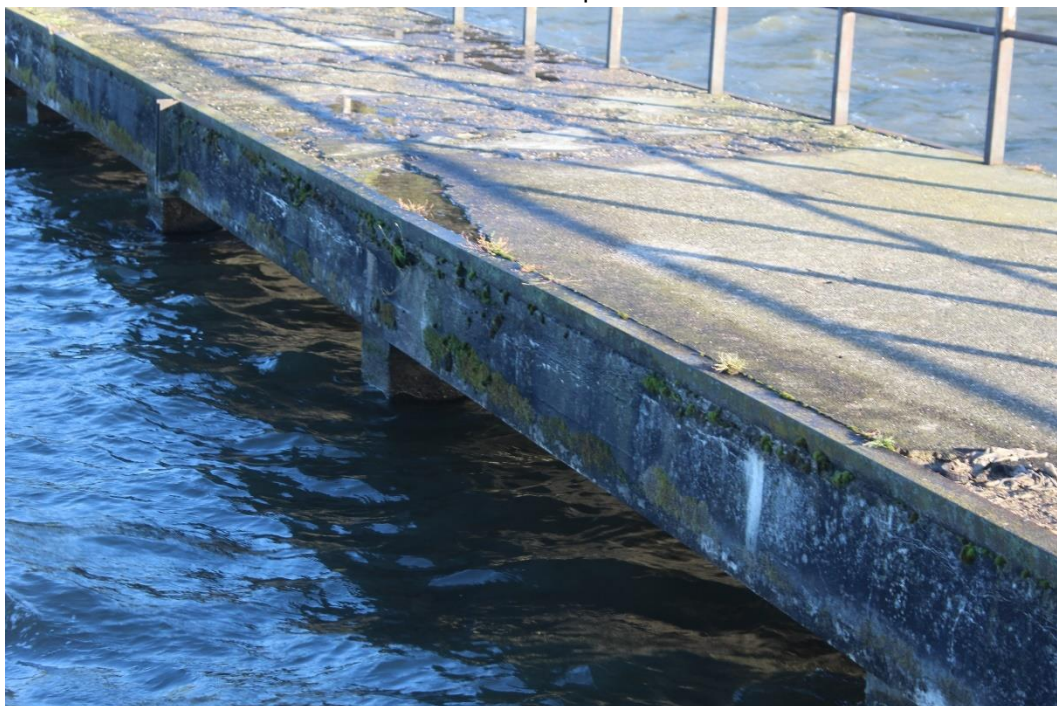
Fot. 78. Pomost nr 3.
